Data:	#sexta-feira, 19 de maio de 2023	CNPJ:	14168536002500
Equipamento:	ESCAVADEIRA - ESCAVADEIRA R140-LC	Técnico:	MARCIO FRANCISCO DE SOUZA
Número de série:	ano 2020	Solicitante:	CONTAGEM
Nome:	CONTAGEM	Ativ / Sub:	7749 / 93607

RMC Terraplenagem

Escavadeira Hidráulica

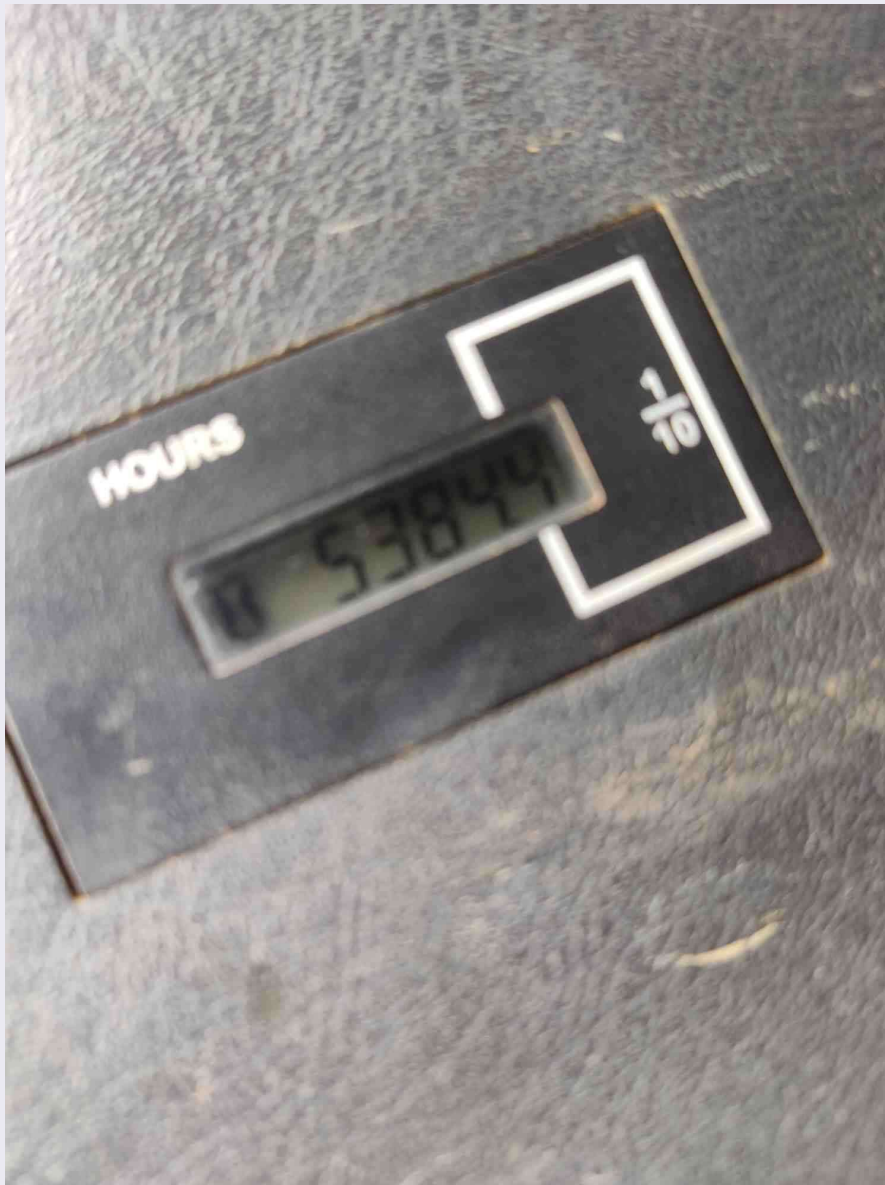
Horímetro (Insira uma foto)

5384.9

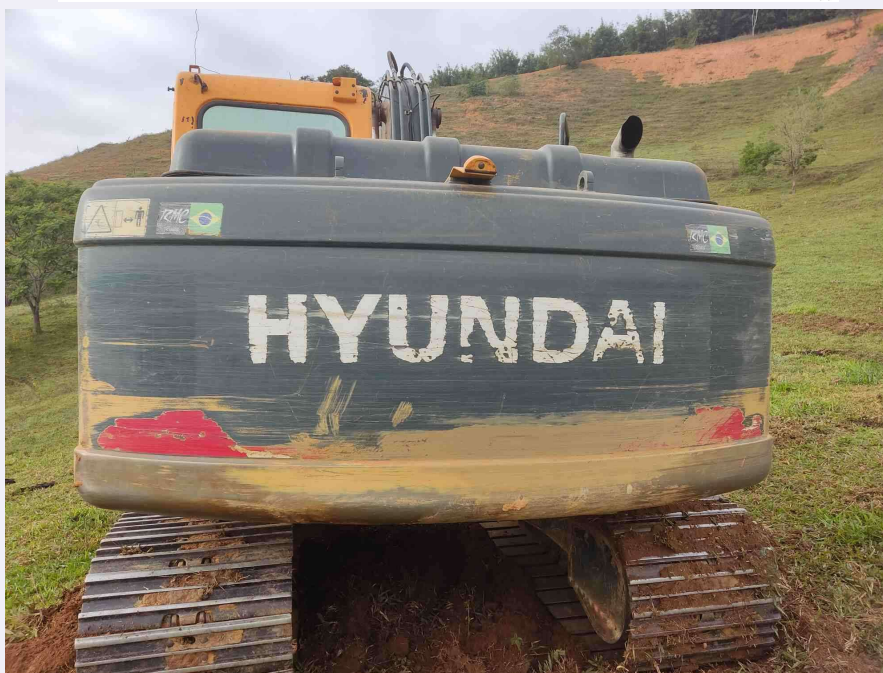
Insira comentário sobre o contrapeso:

Contrapeso com a pintura arranhada

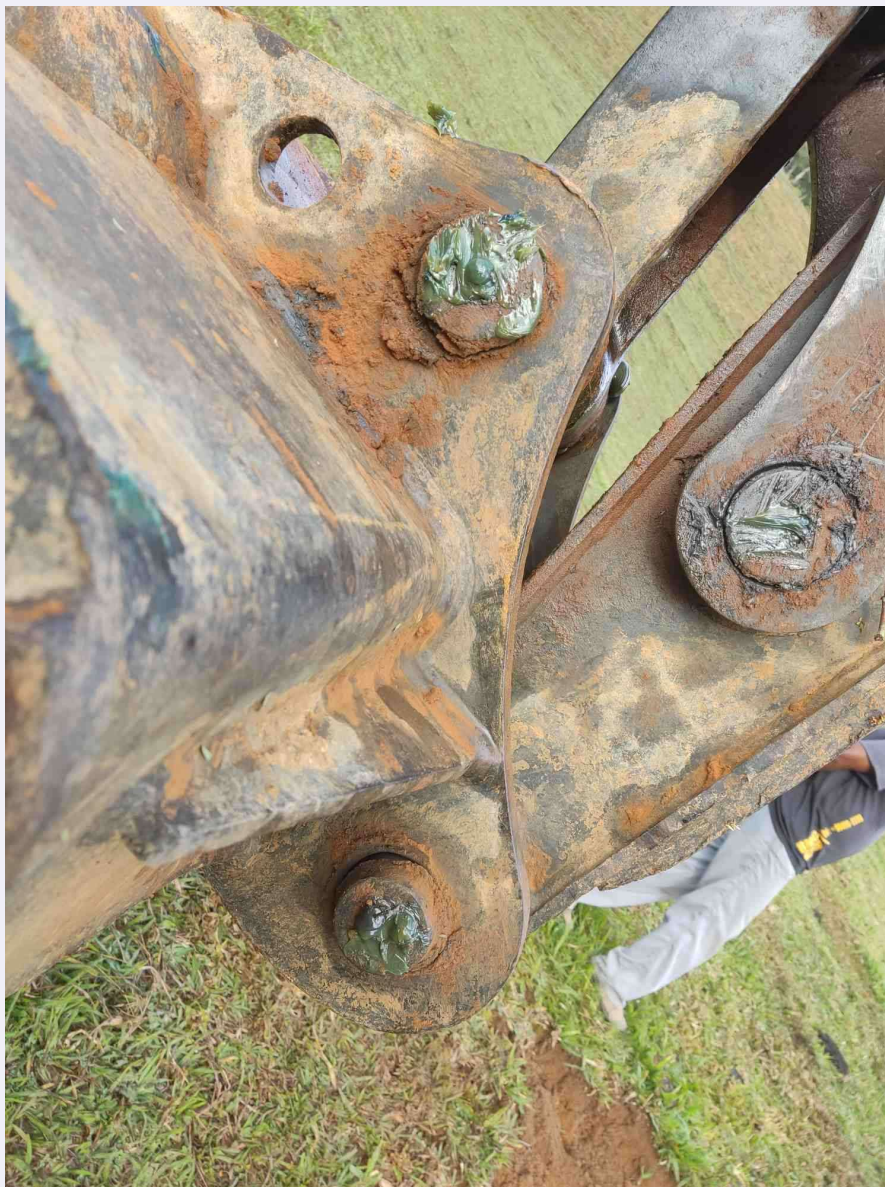
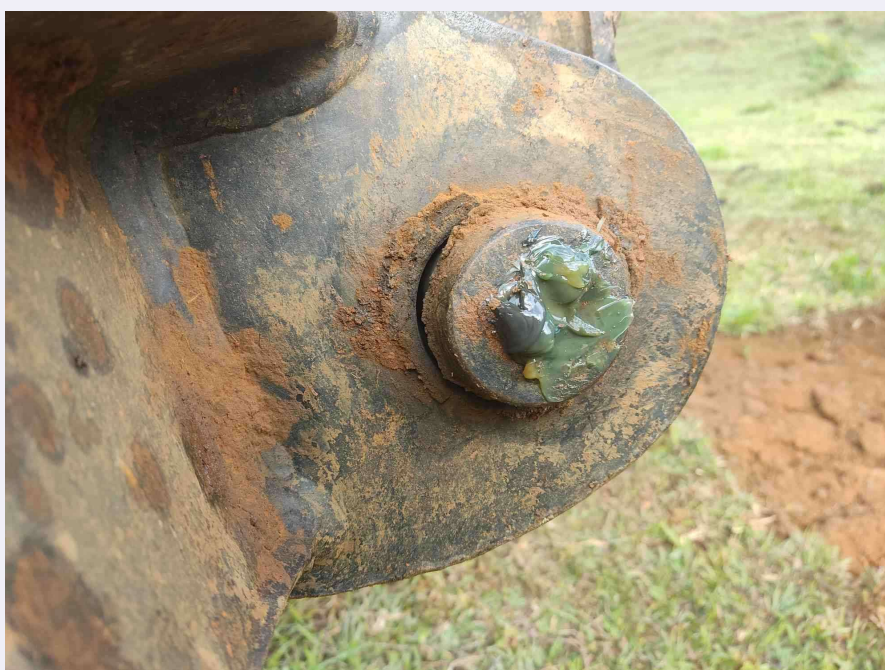
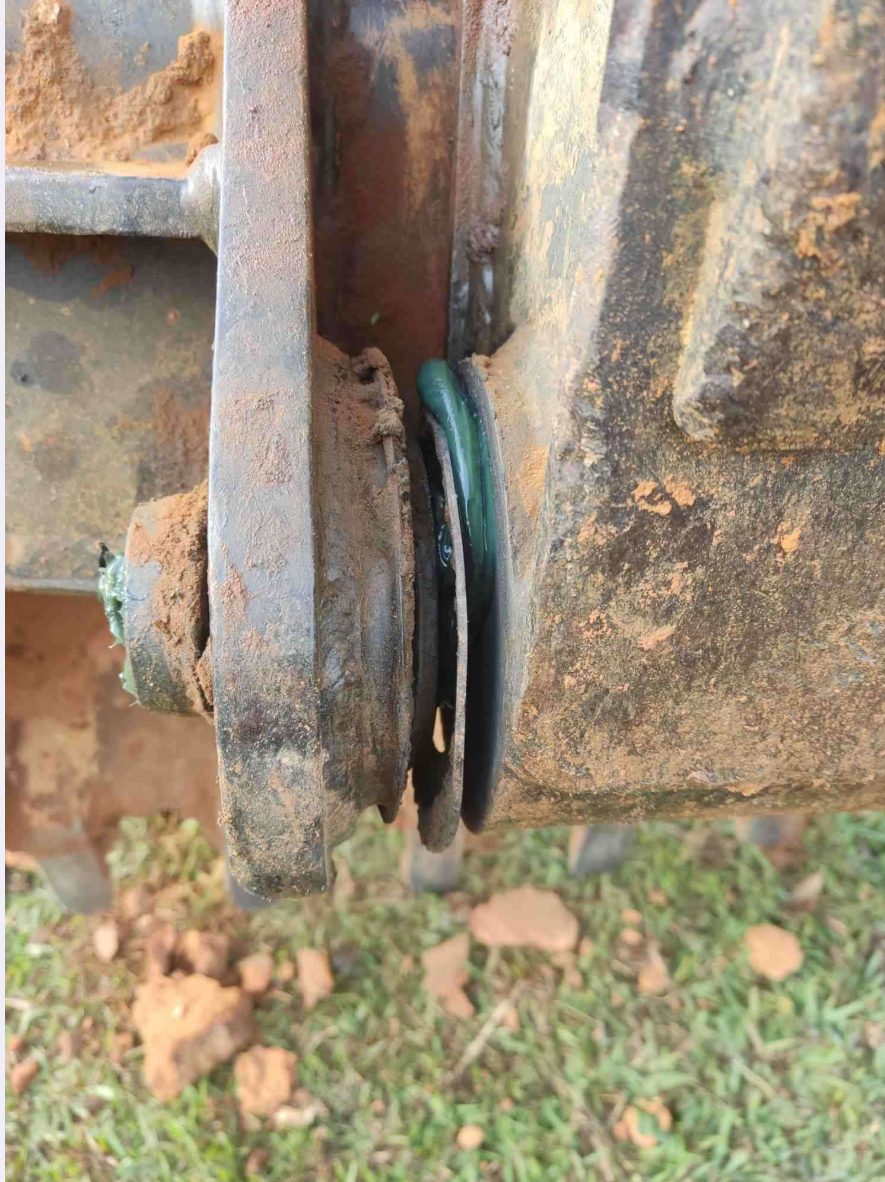
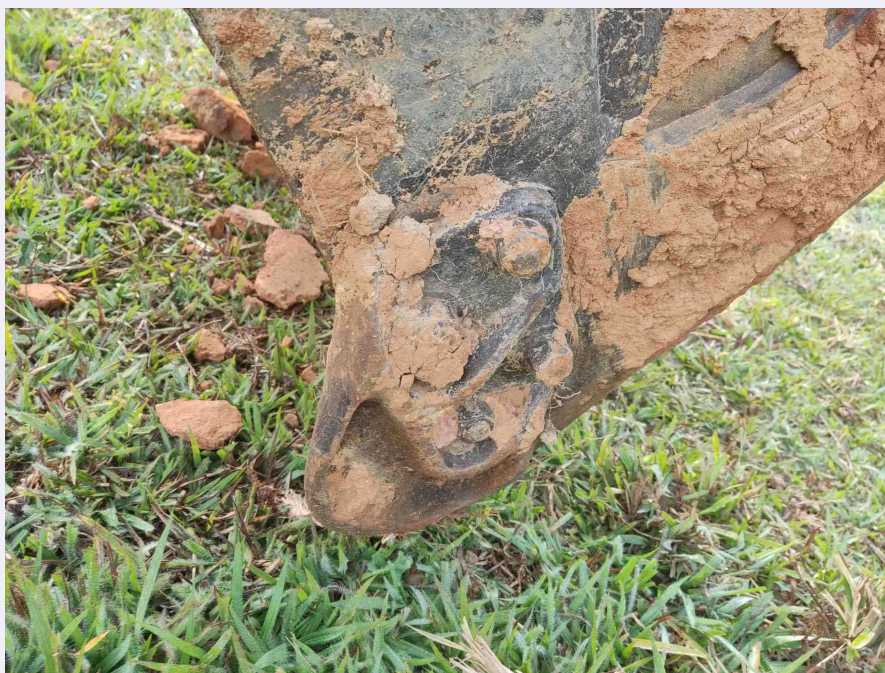
Comente sobre o estado da caçamba / concha:

Trava de fixação dos dentes usando parafusos, cortador lateral lado direito com desgaste acentuado, furos com os olhais ovalizado.

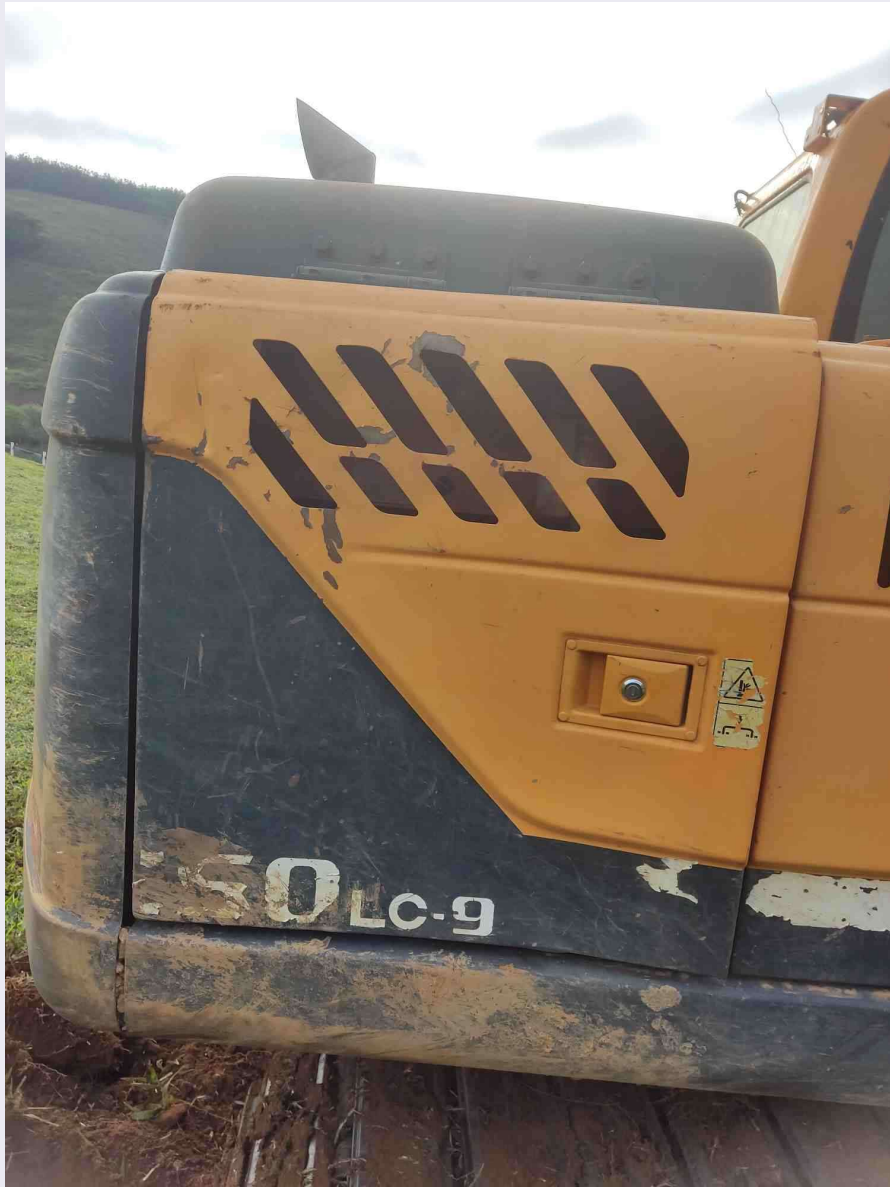
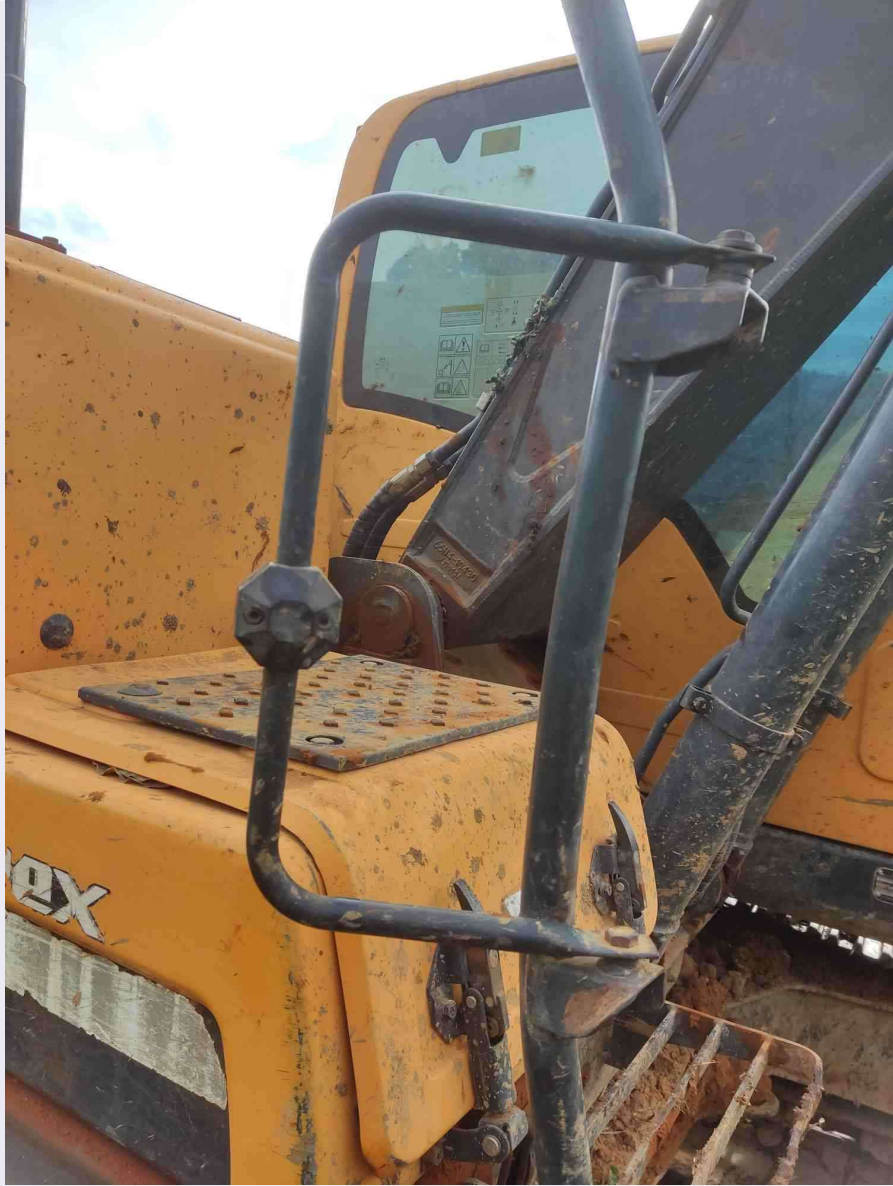
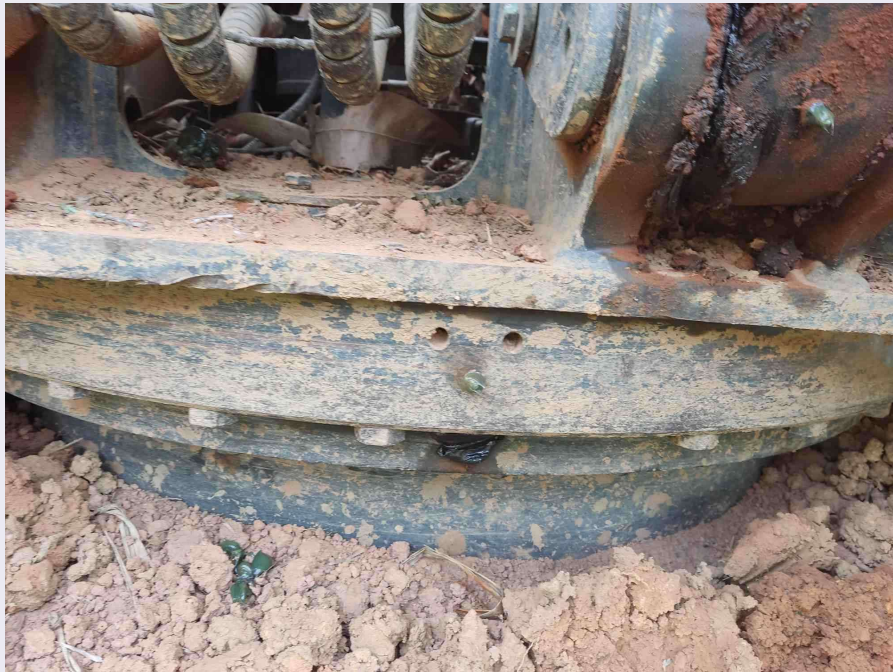
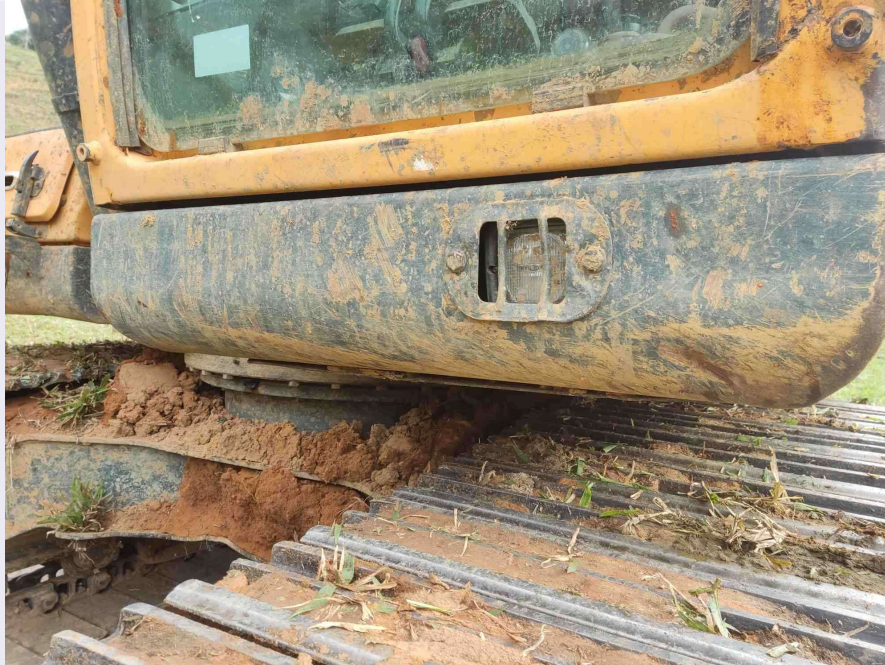
Comente sobre o estado dos componentes estruturais da máquina

Tampa visita da bomba hidráulica amassada, falta retrovisor lado direito, falta pinos graxeiros, tubo na coroa carro inferior, para-choque inferior da cabine, grade farol inferior amassada, tampa

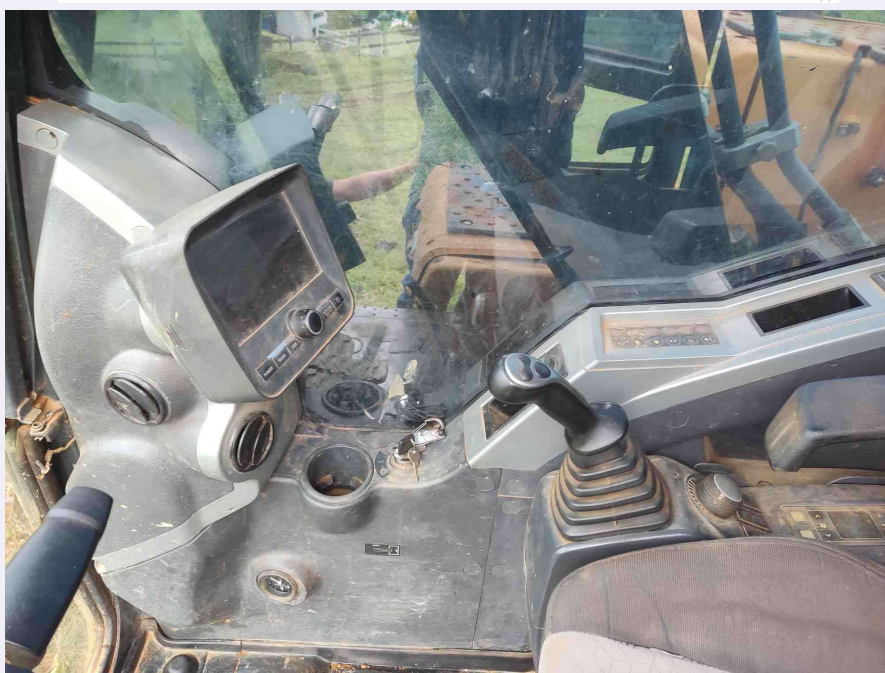
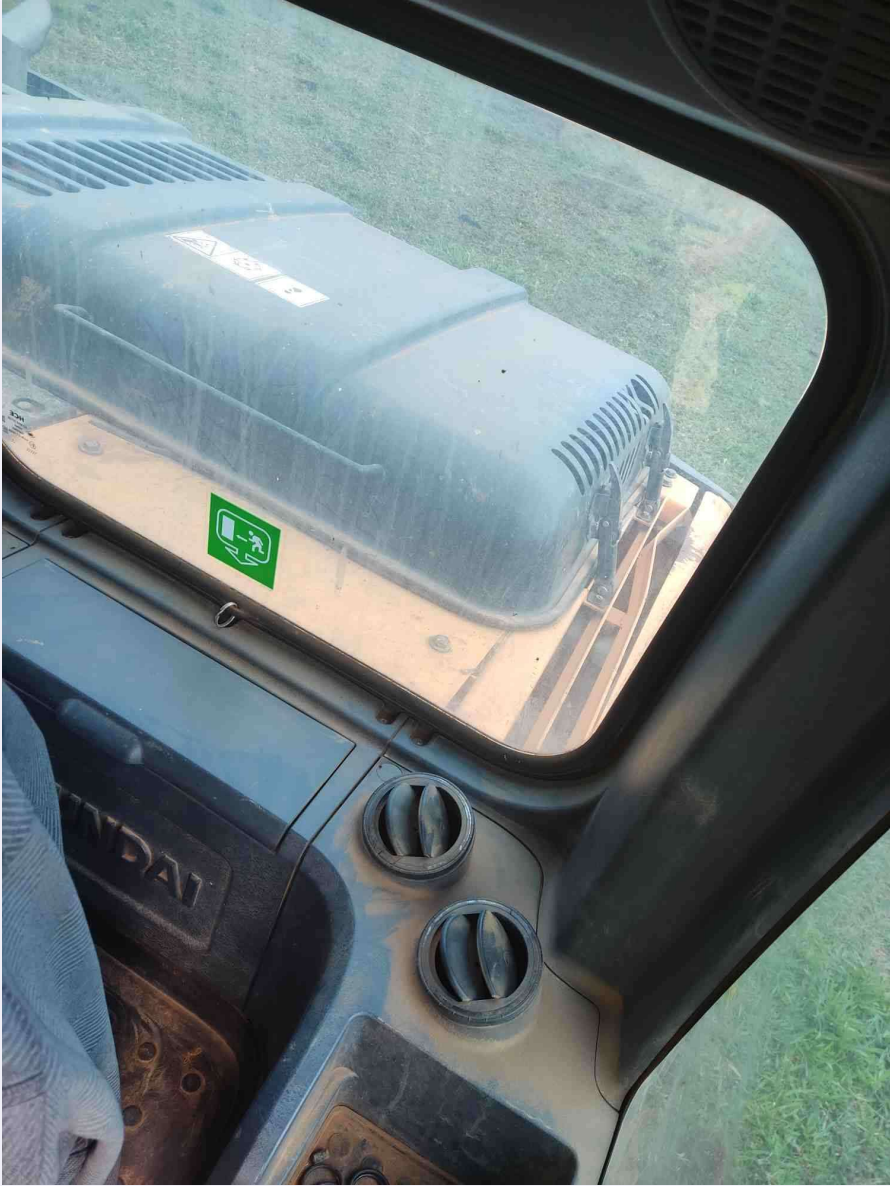
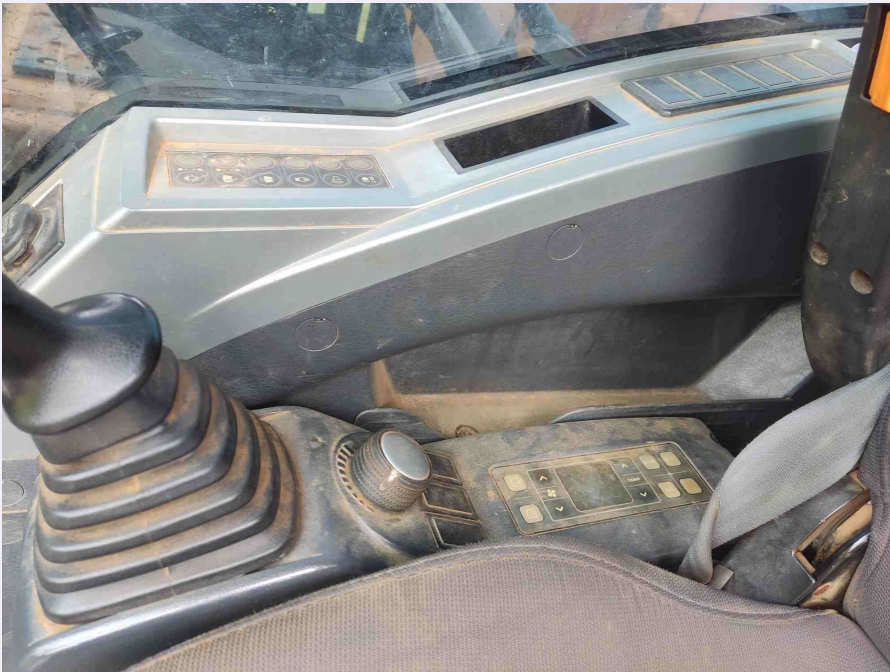
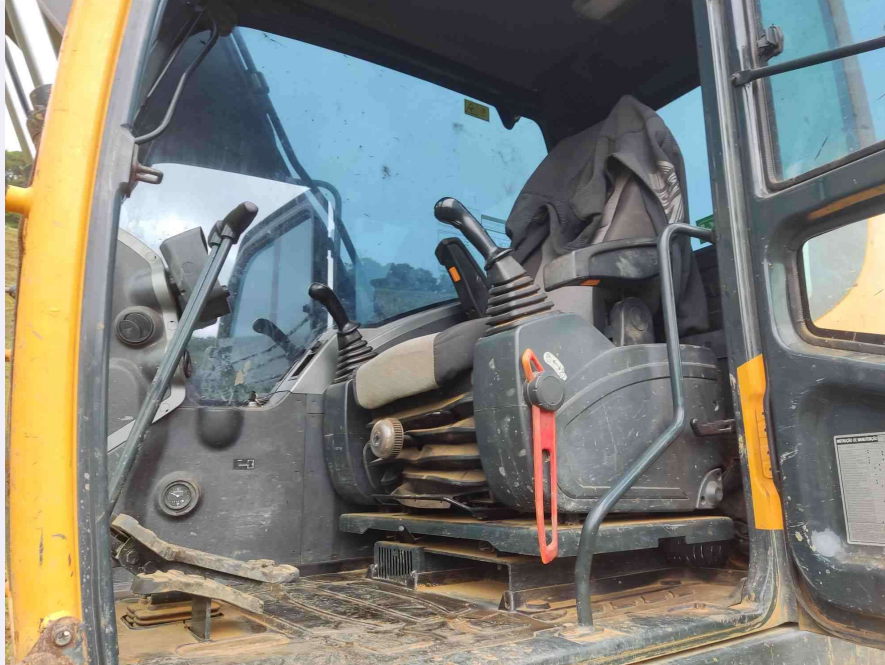
Insira fotos internas da cabine:

Cabine muito suja

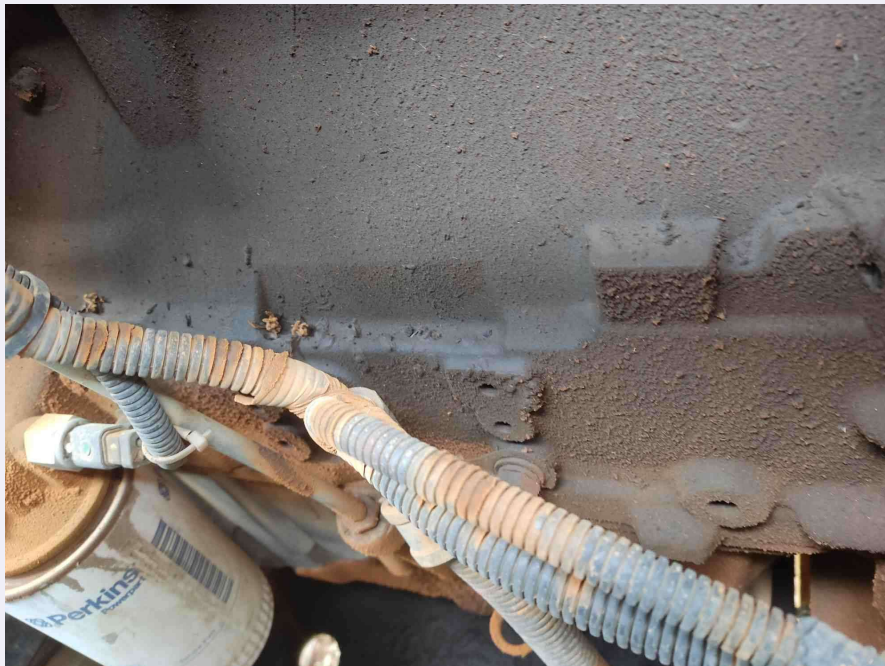
Insira foto da plaqueta do motor:

Motor sem plaqueta

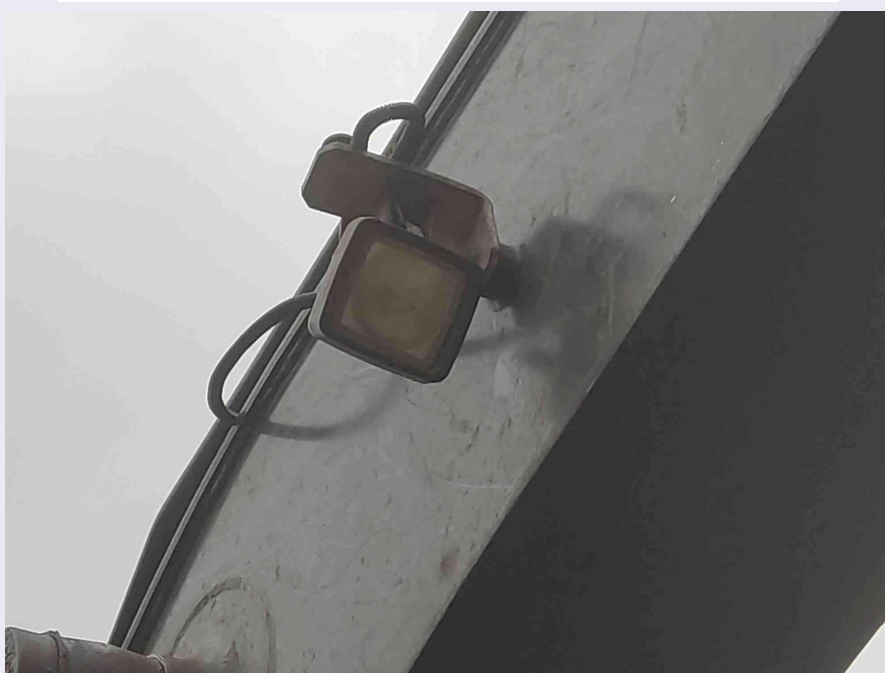
Comente sobre estado do sistema elétrico:

Funcionando normal, farol Lado direito da lança não original

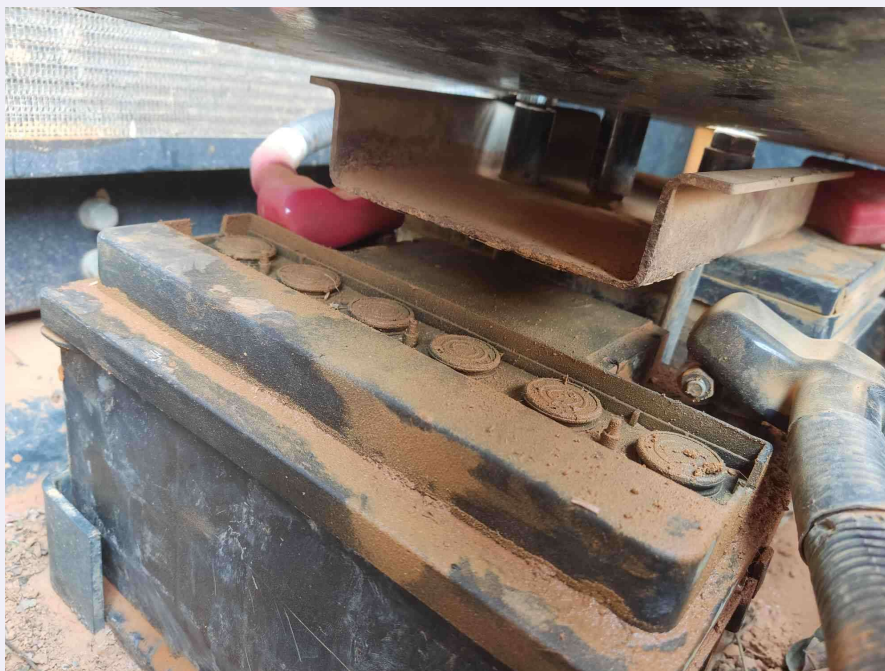
As baterias estão funcionando?

Bateria diferente uma da outra e com molhada externa de solução

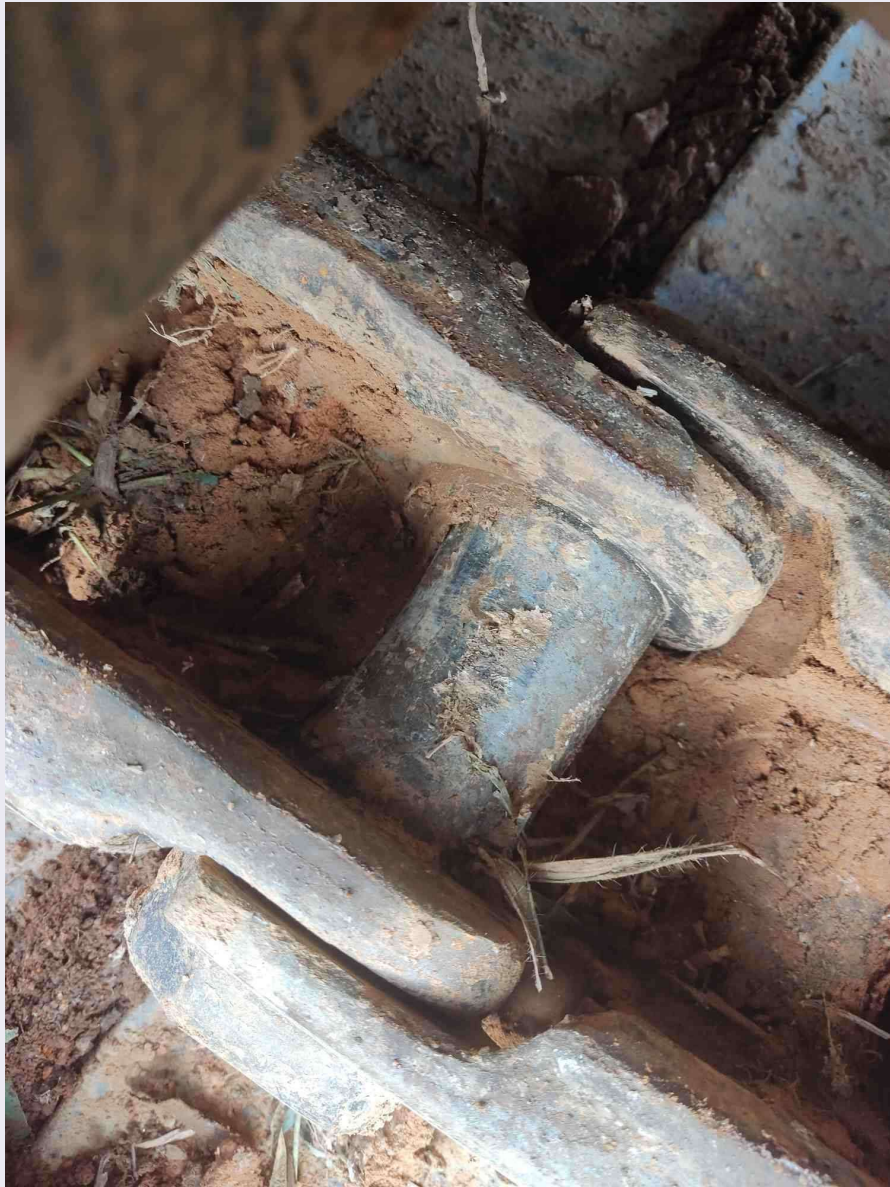
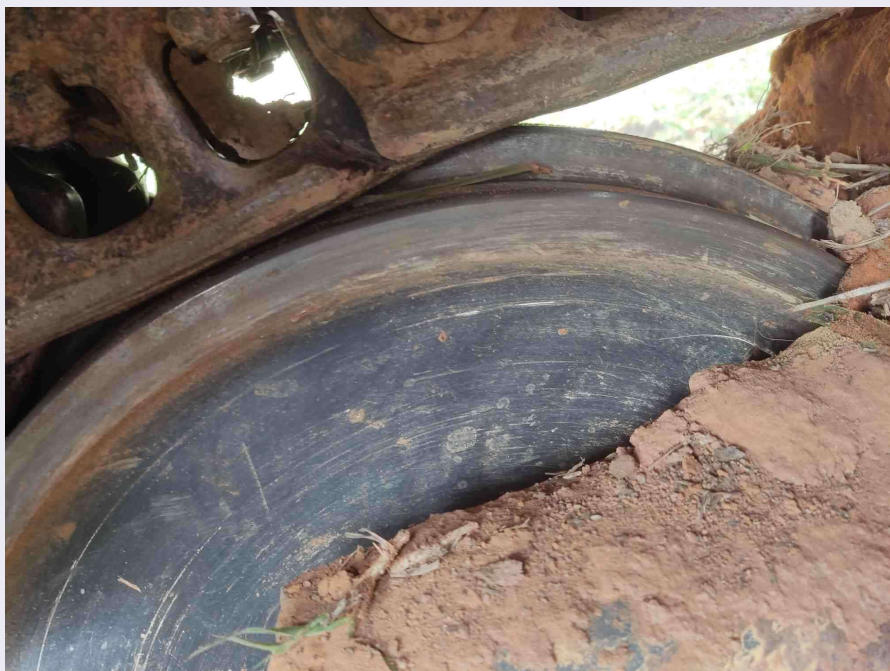
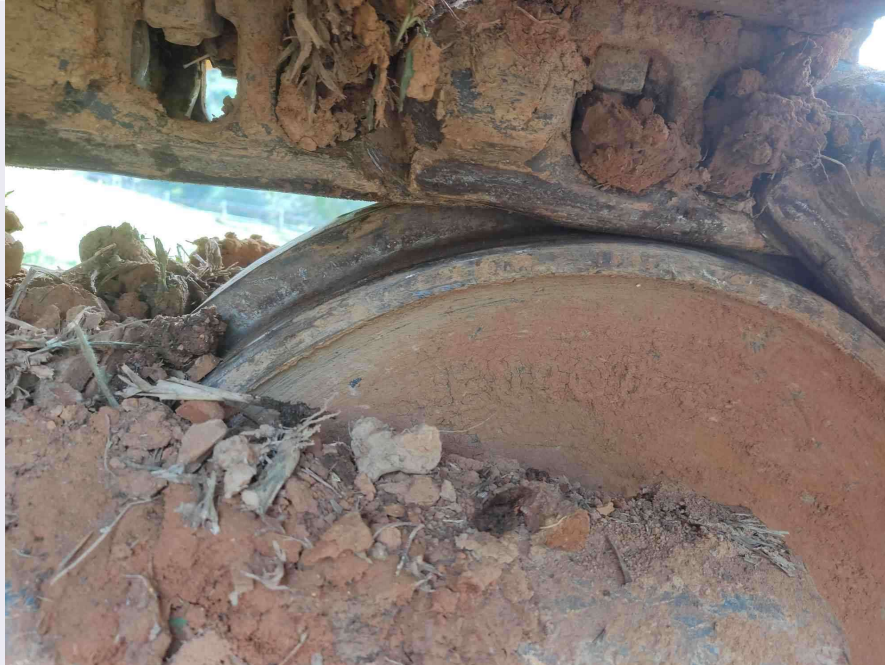
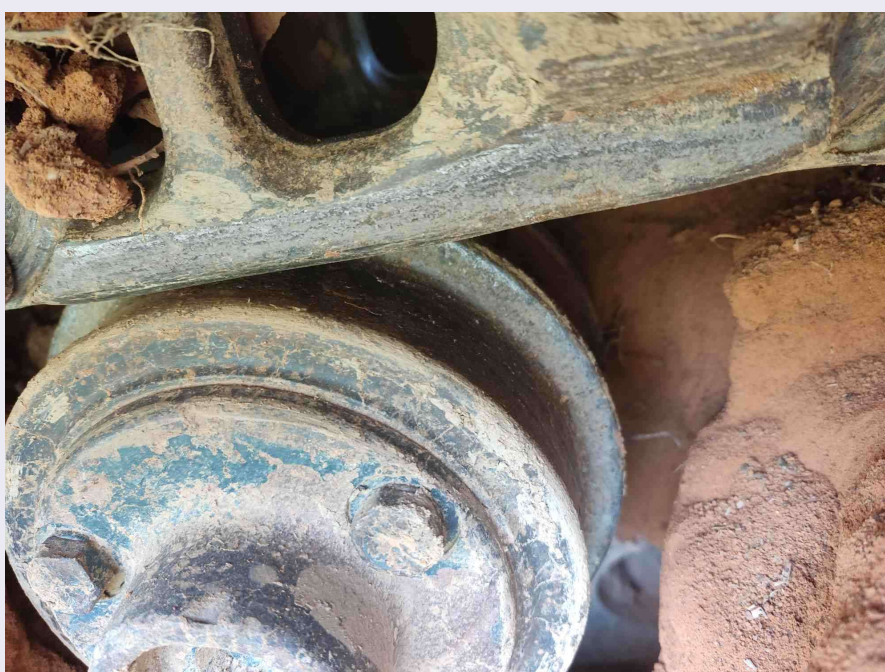
Comente sobre o estado do material rodante:

Folga entre pinos e buchas, alguns parafusos sapatas folgados, seguimentos bons, rodas guias, lado direito e esquerda, substituídas.

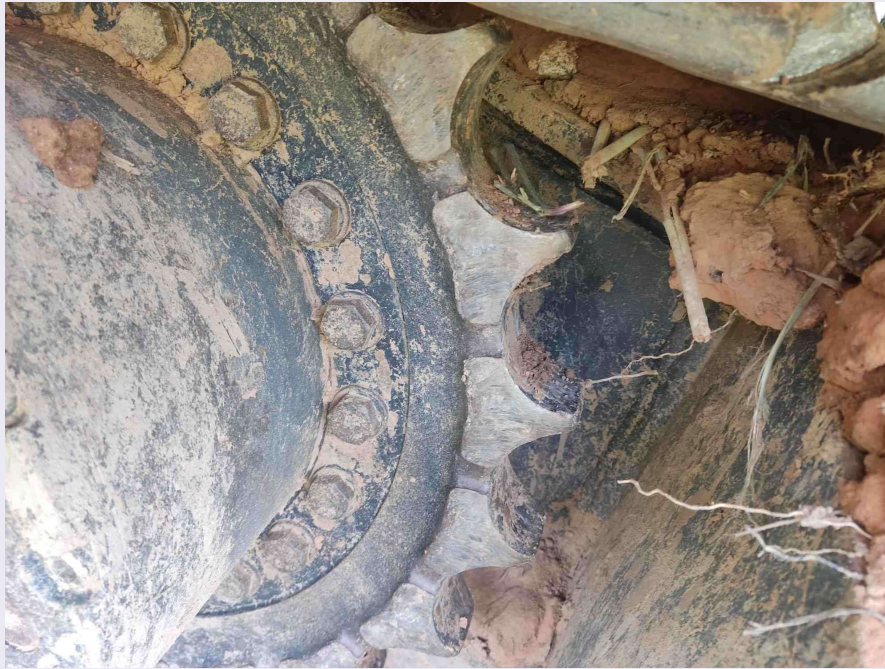
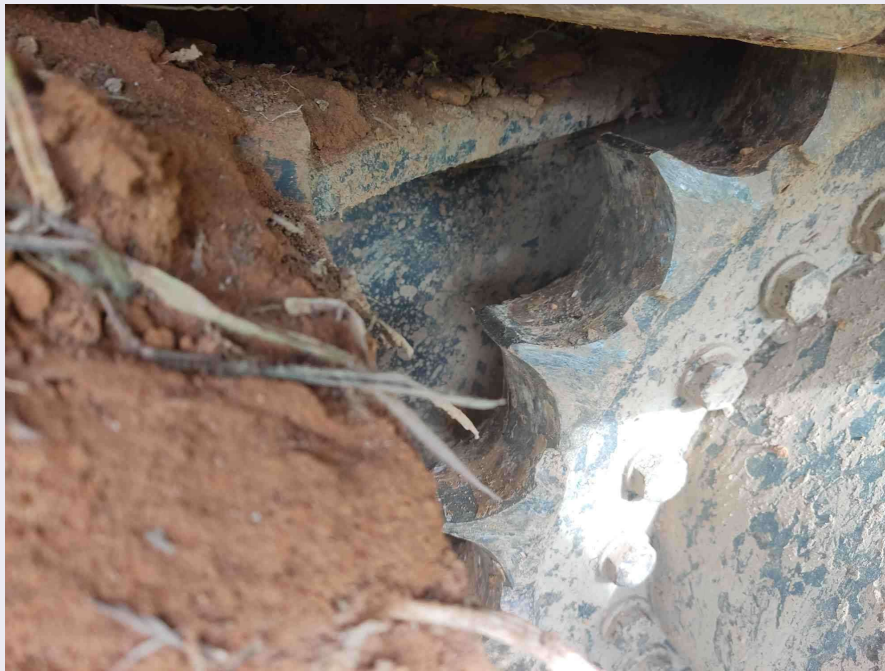
Comente sobre Roda motriz / Motor de tração:

Roda motriz Lado direito substituído recentemente. Roda motriz lado esquerdo desgaste
