## Atividade: Avaliação DSN

| <b>Equipamento:</b> | Retroescavadeira 580 n - Retroescavadeira 580 n | <b>Técnico:</b> | Anderson Luiz Rocha |
| <b>Número de série:</b> | NAAH23064 | <b>Solicitante:</b> | CONTAGEM DSN |

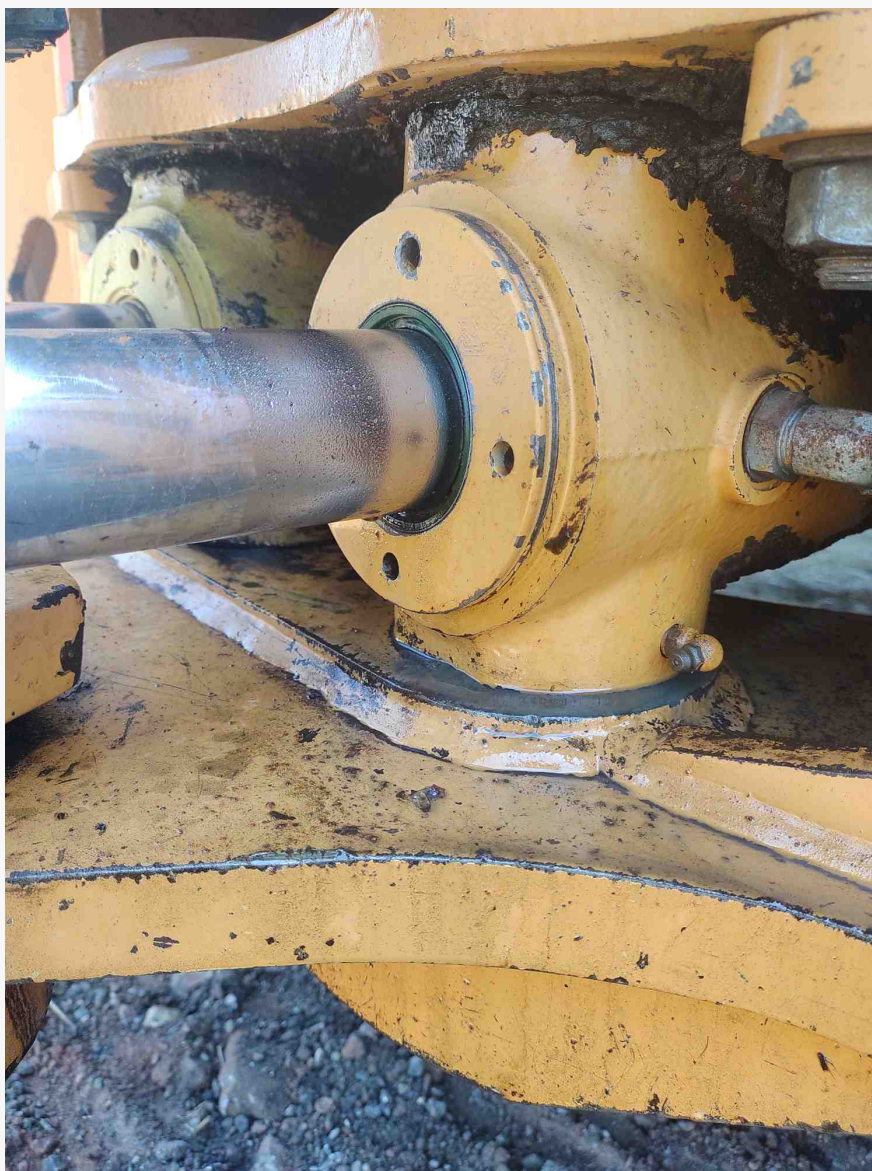
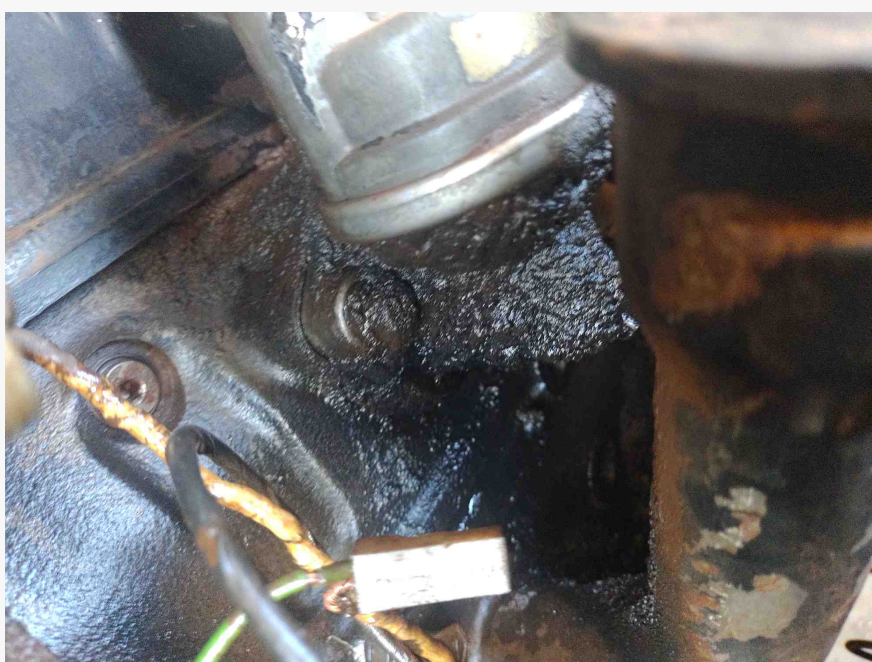
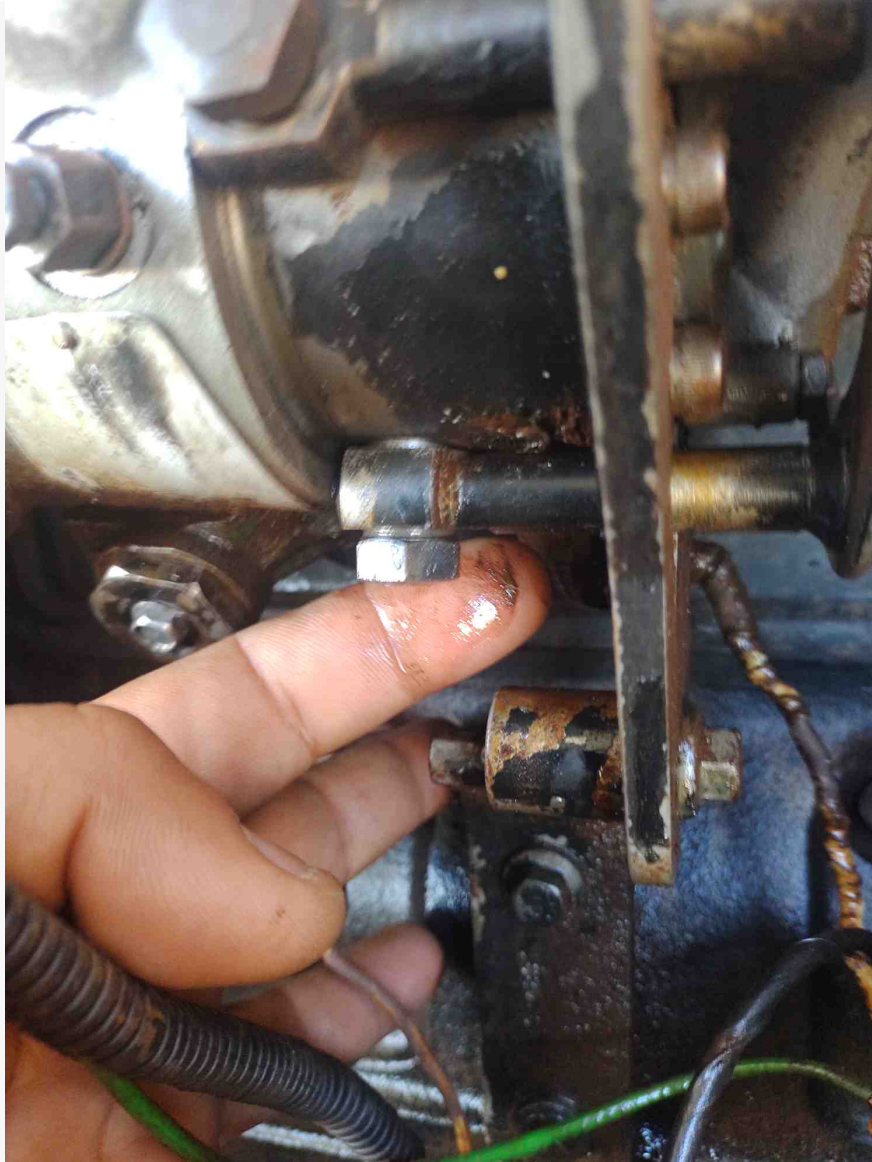
A máquina possui vazamentos?

Sim, vazamento na bomba injetora e bomba de transferência, vazamento no cilindro esquerdo do giro do retro.

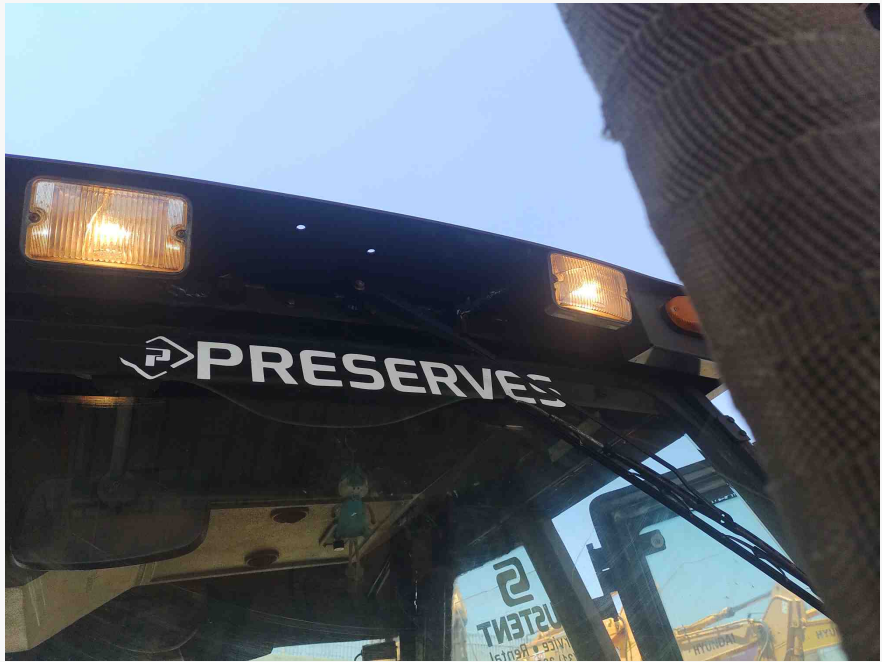
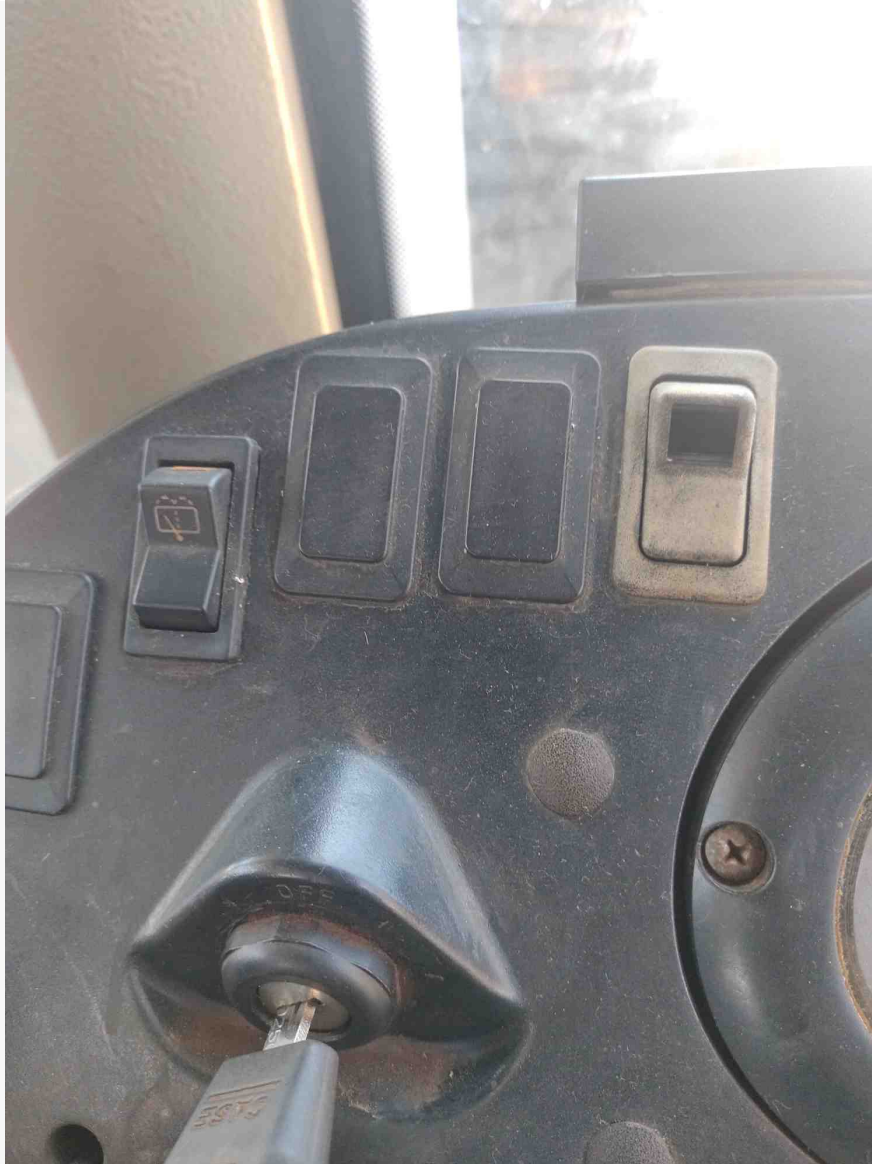
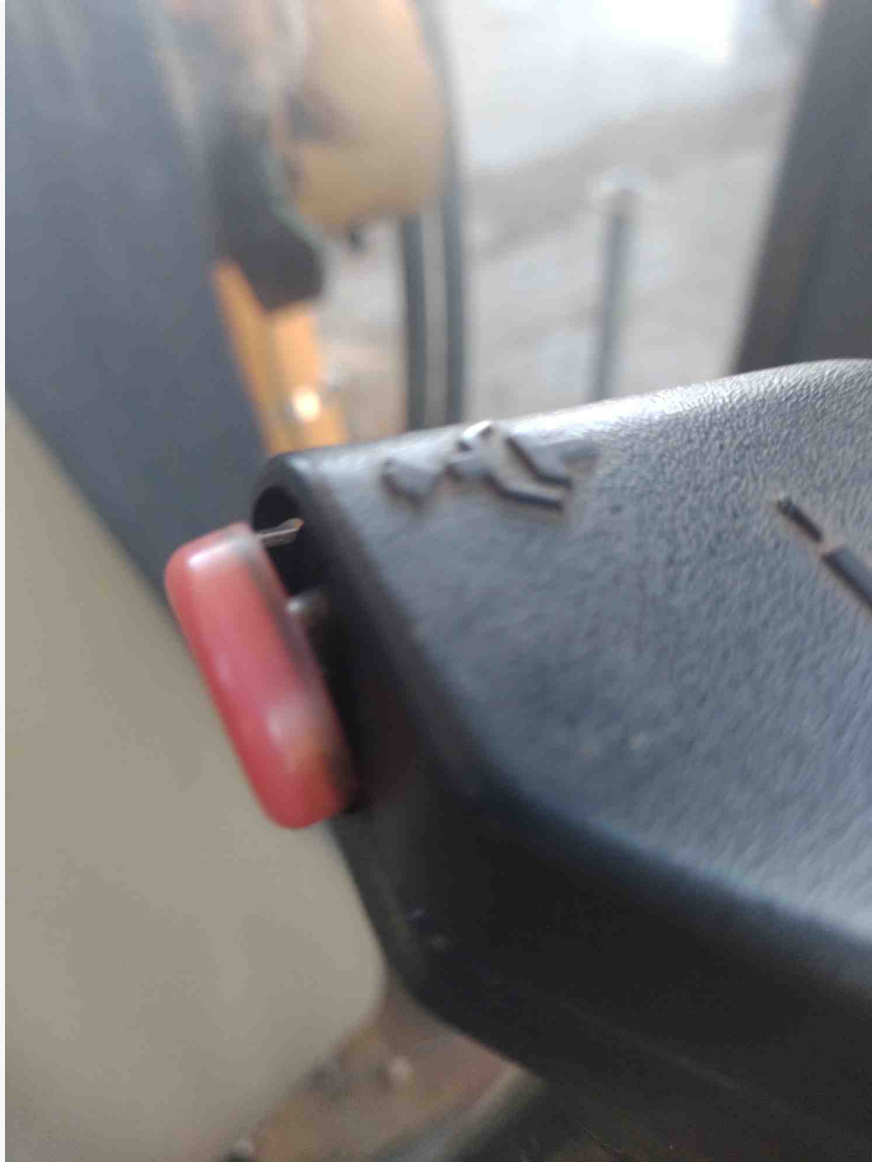
Comente sobre estado do sistema elétrico:

Sistema elétrico está com funcionamento bom, alguns botões de acionamento das funções quebrado ou frouxos, faróis dianteiro com vidros trincados.

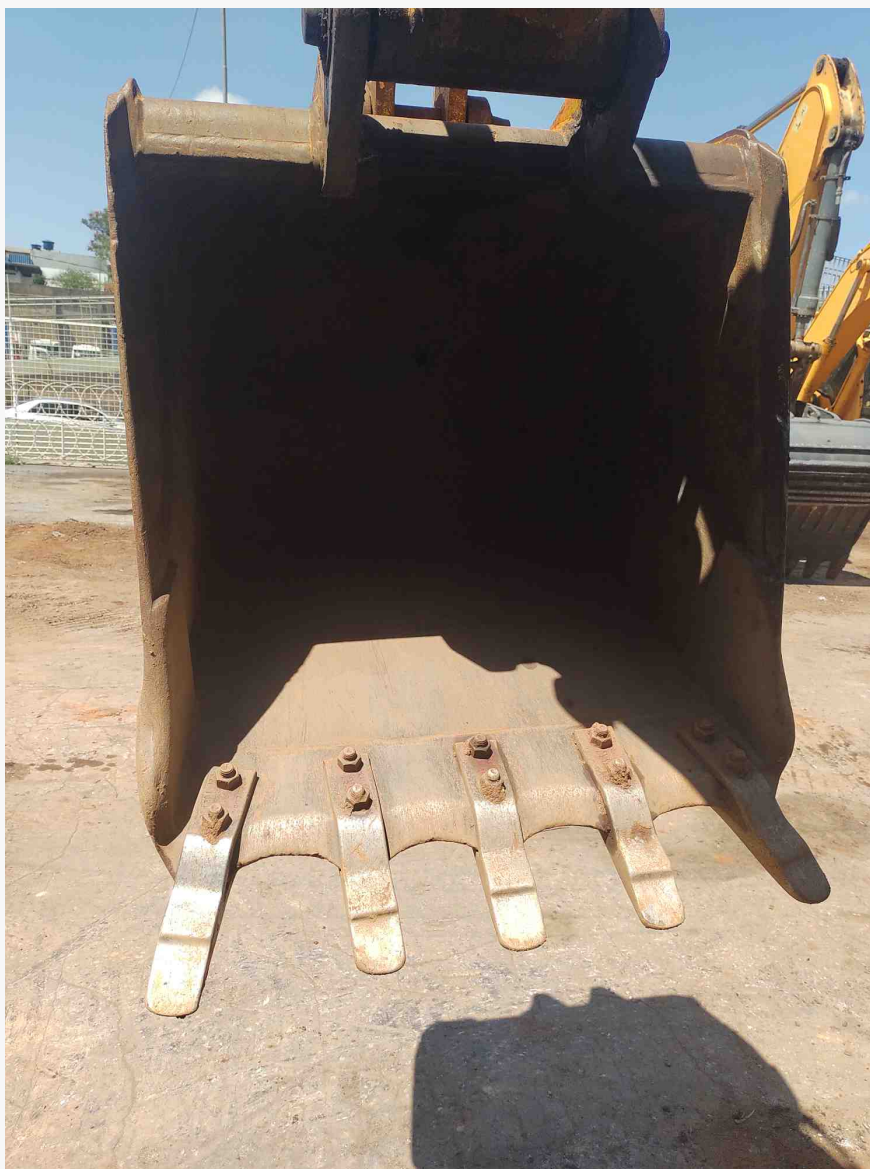
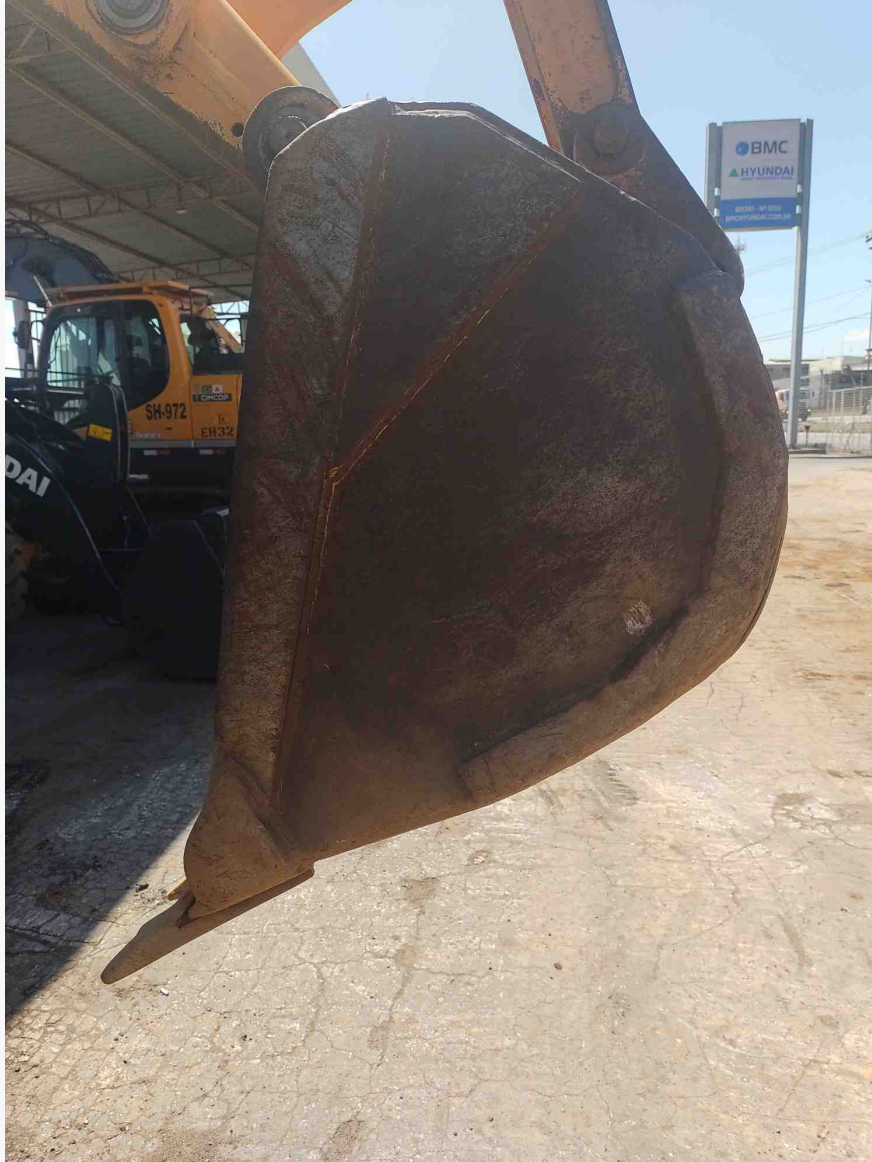
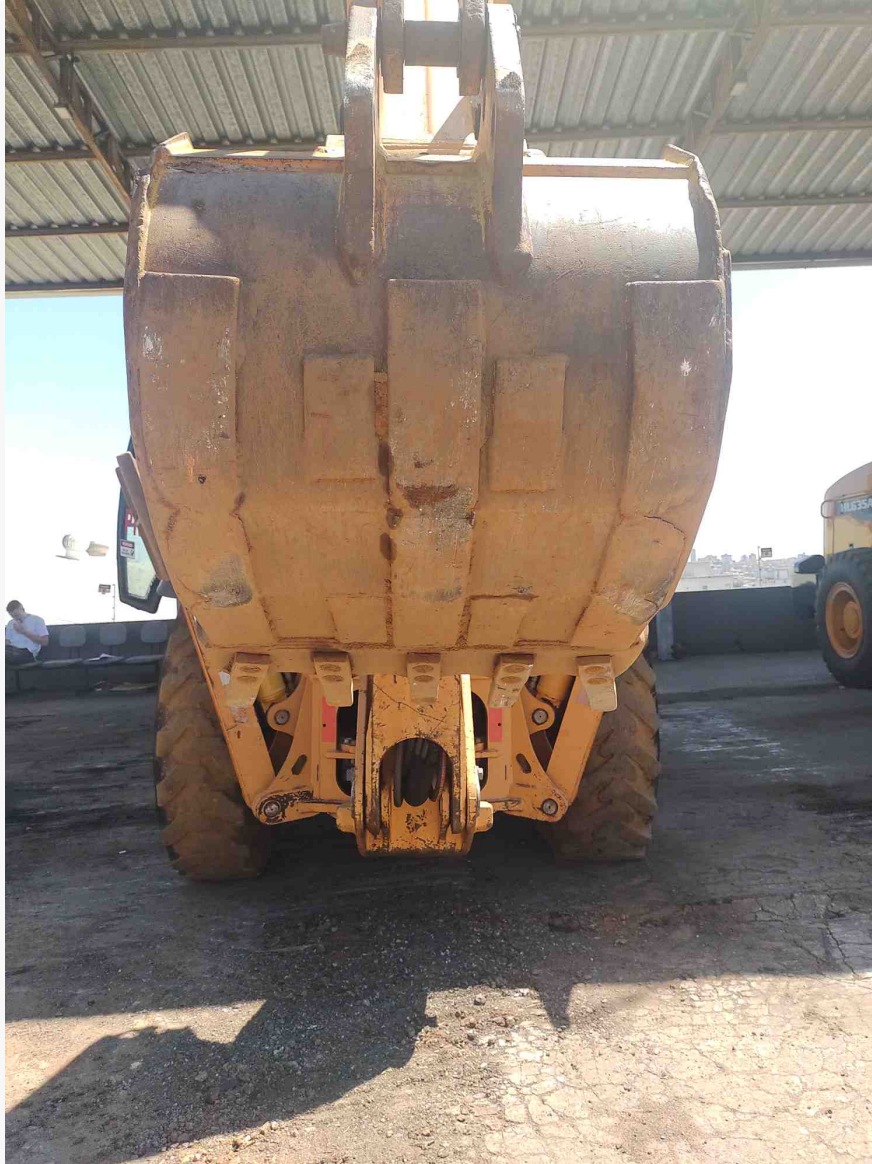
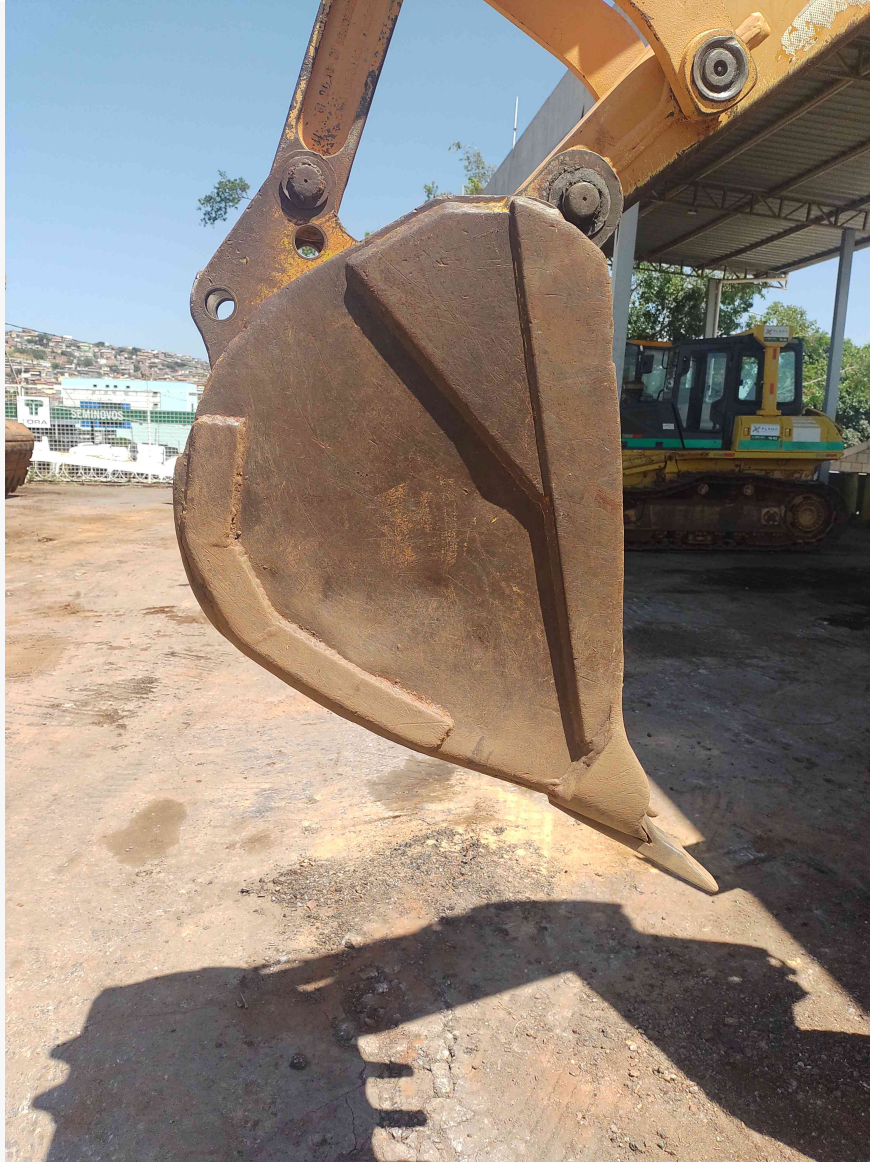
Comente sobre o estado da caçamba / concha:

Caçamba reformada e com o fundo amassado, Concha com desgaste e fundo amassado

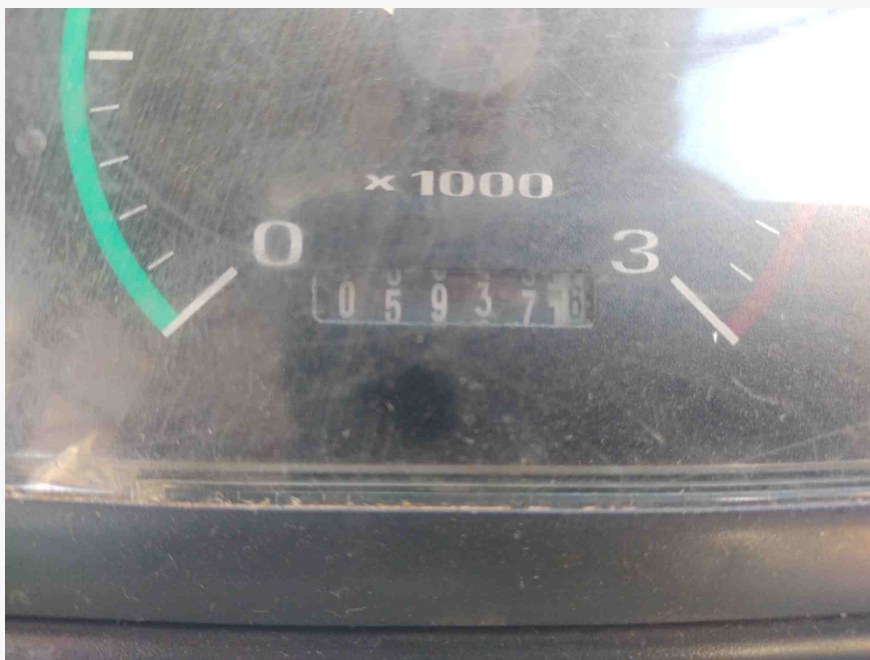
Horímetro (Insira uma foto)

5937

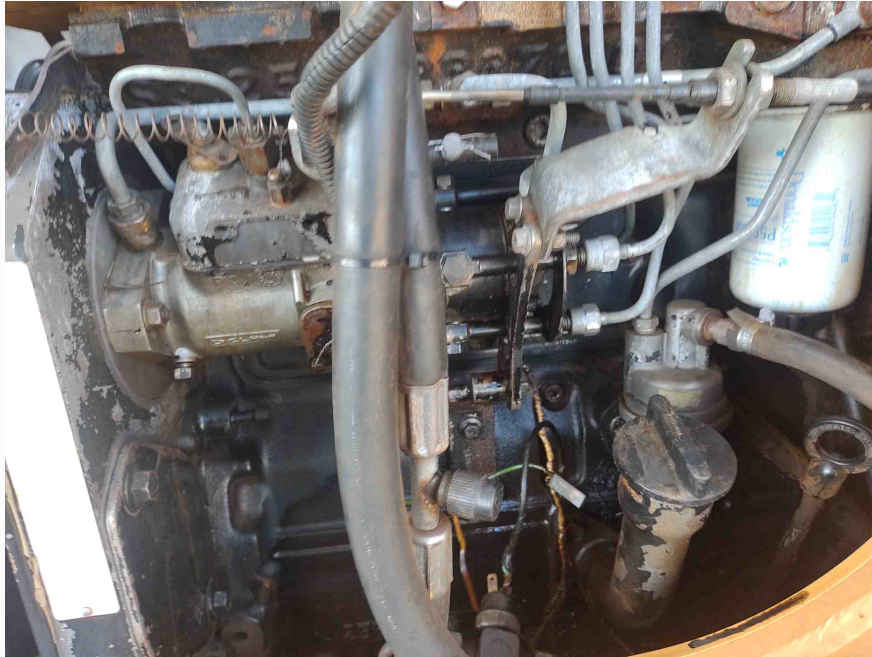
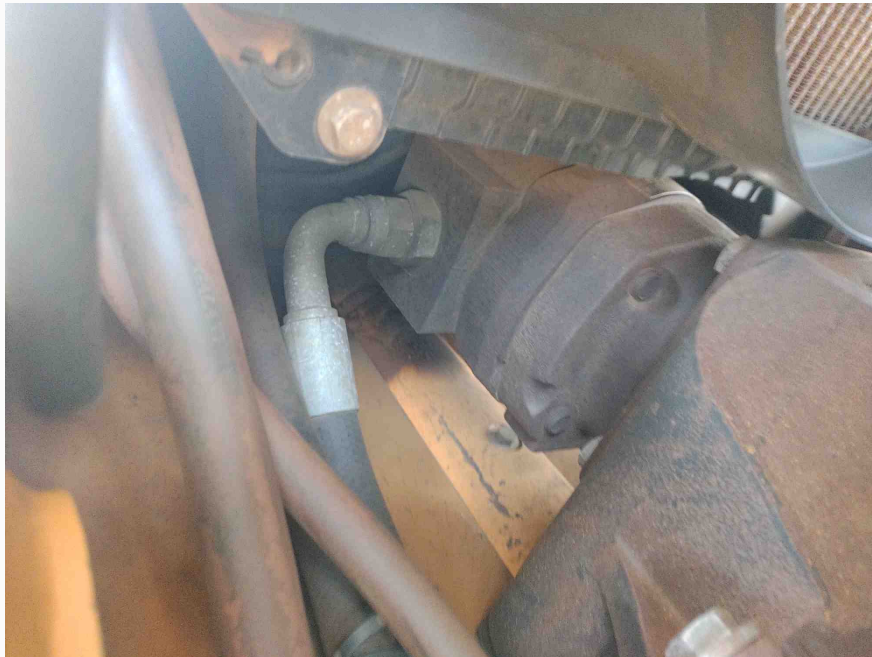
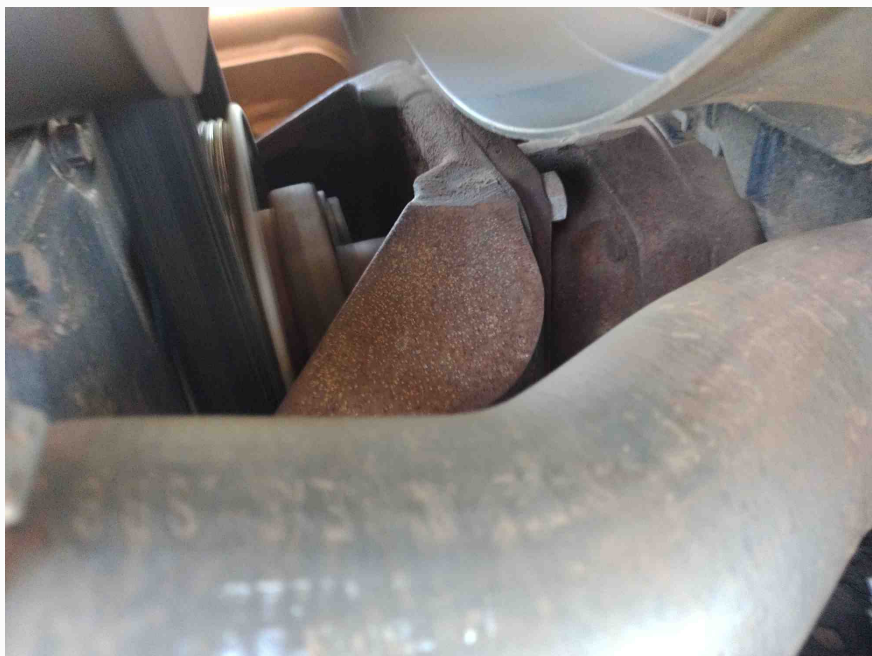
Insira fotos das bombas e conexões:

Sim, vazamento na bomba injetora e bomba de transferência, vazamento no cilindro esquerdo do giro do retro

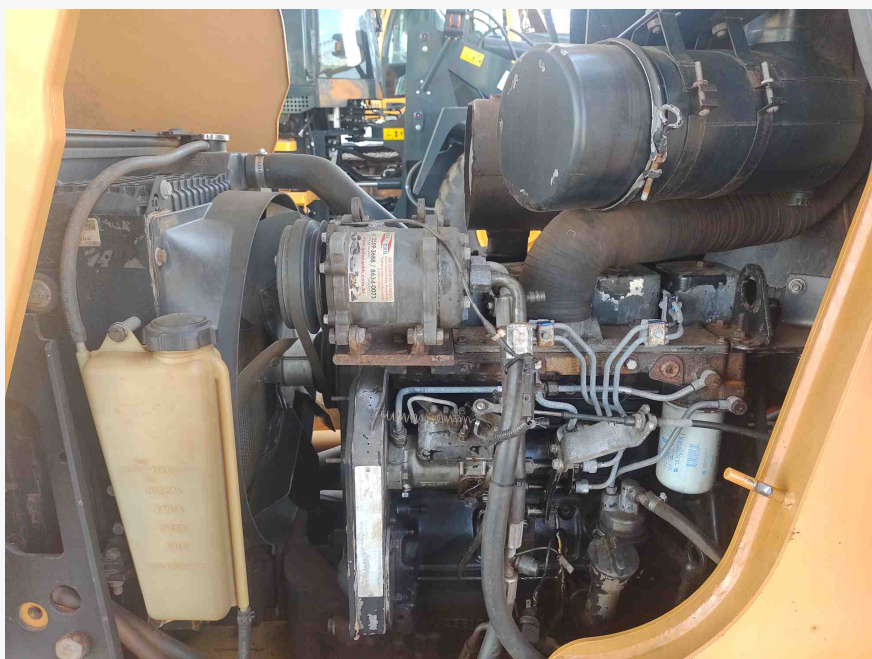
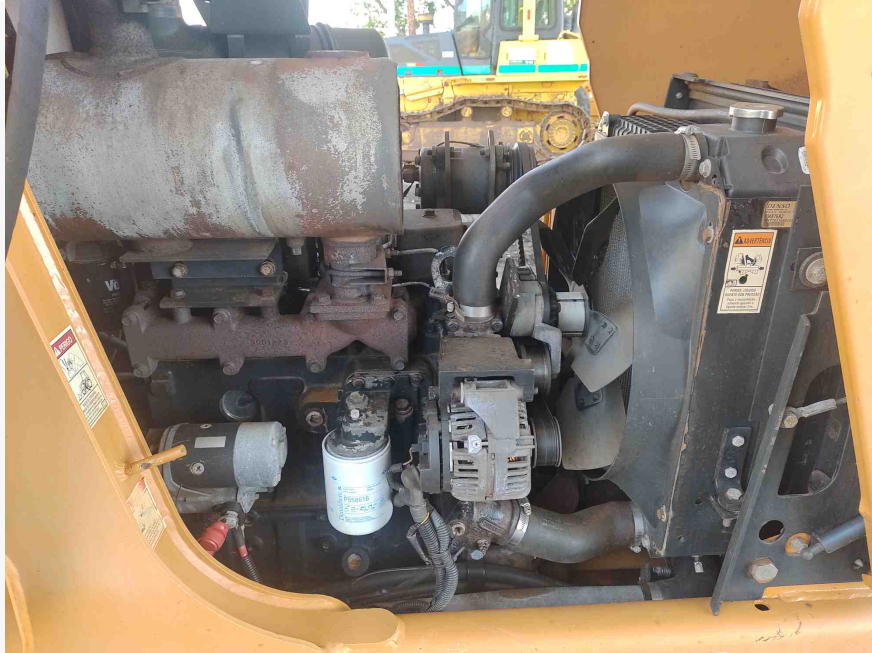
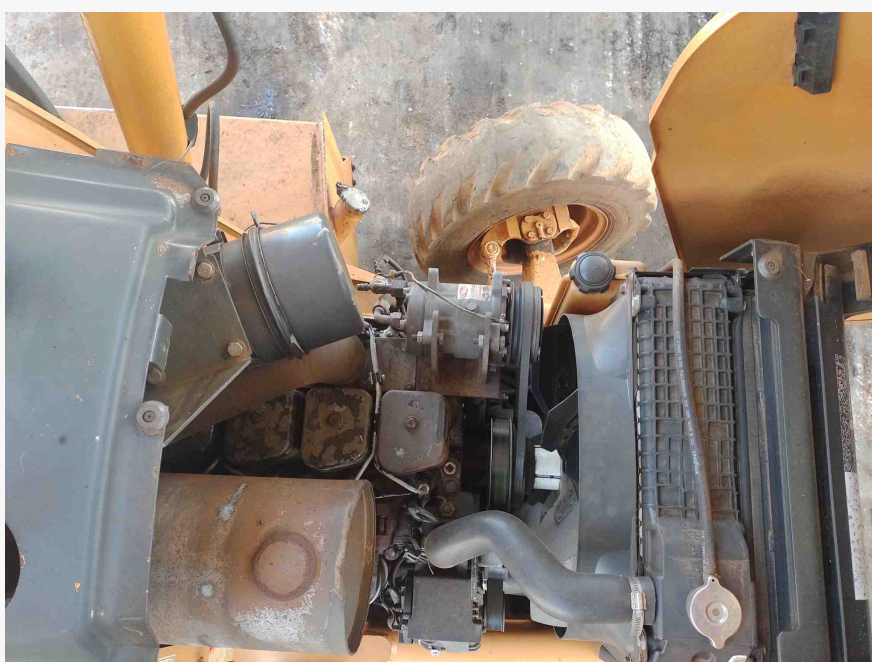
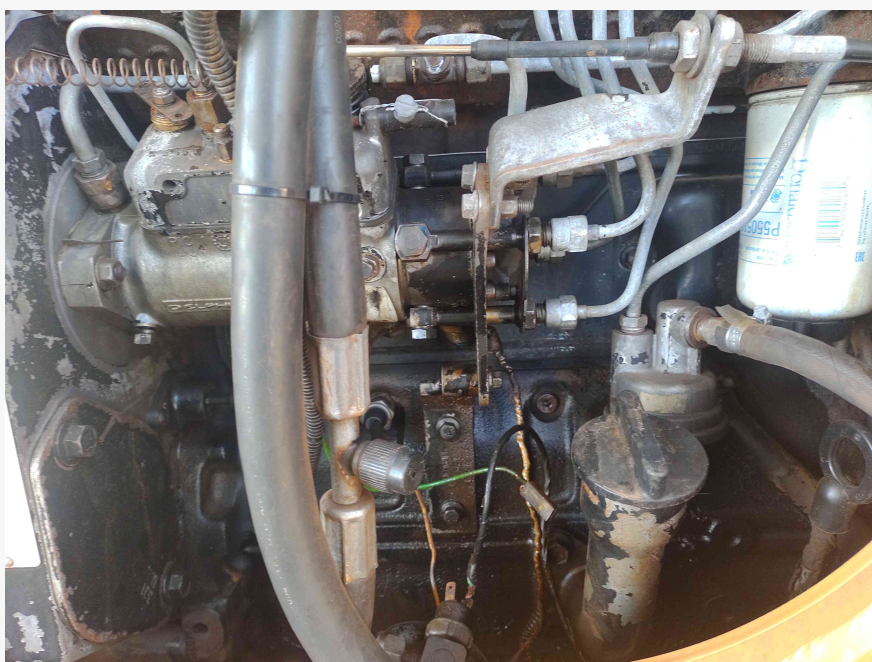
Insira fotos do motor:

Motor apresentando barulho de correia,polia do virabrequim empenada, vazamento de diesel na bomba injetora e bomba de transferência.

Sim, possível causa polia do virabrequim empenada e muito barulho de correia

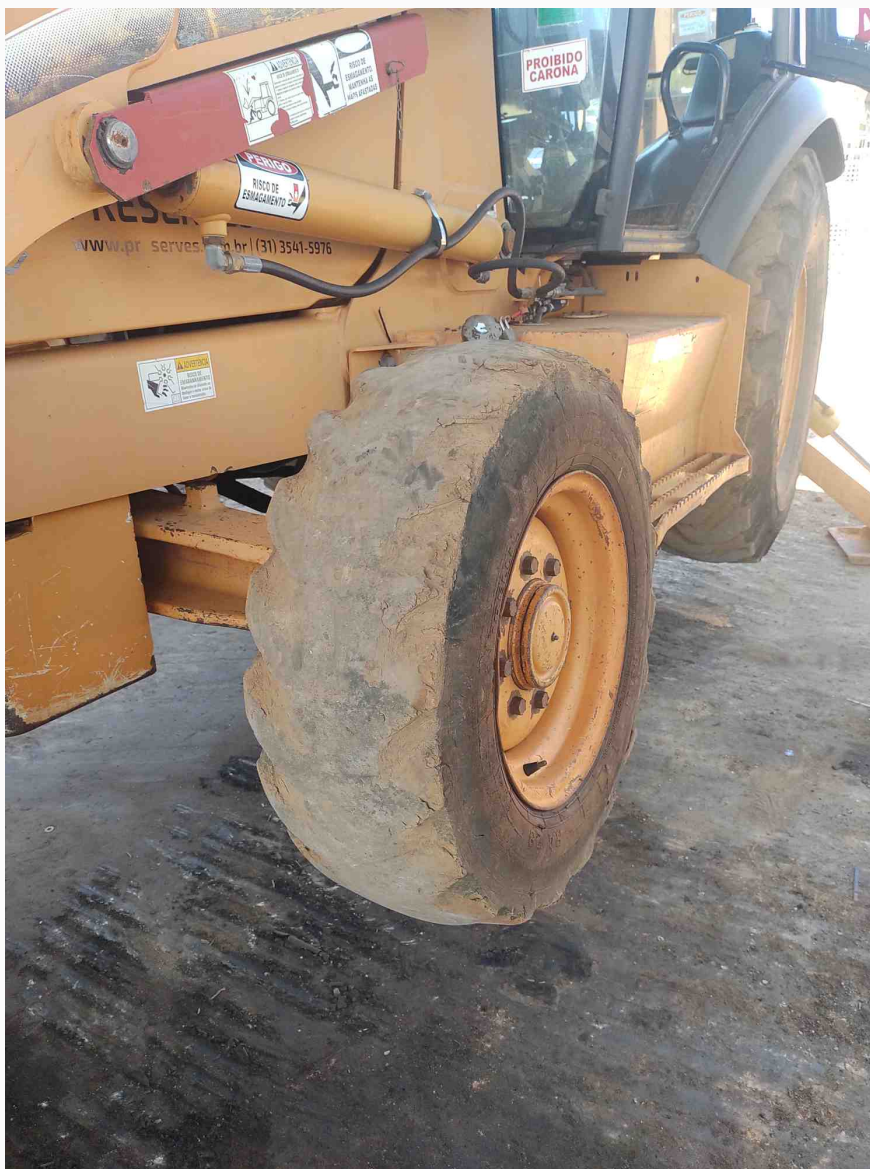
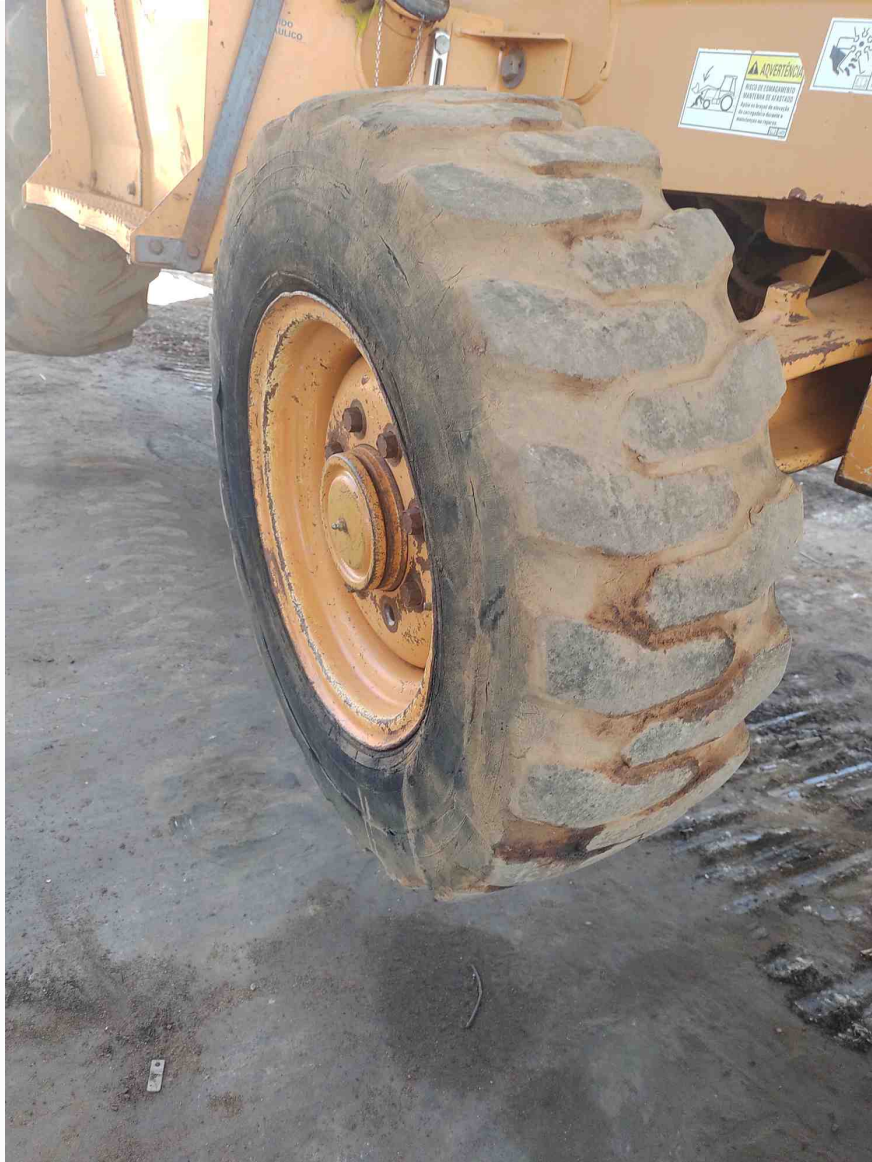
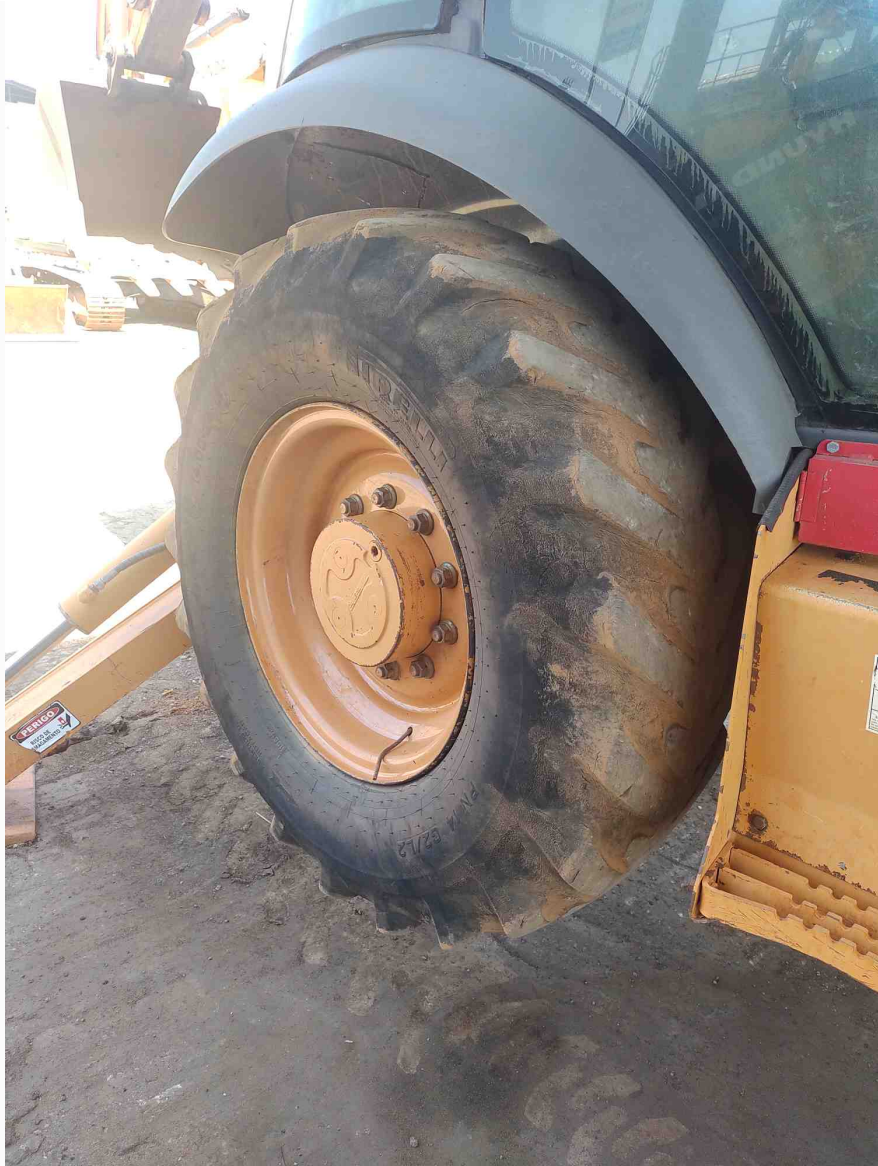
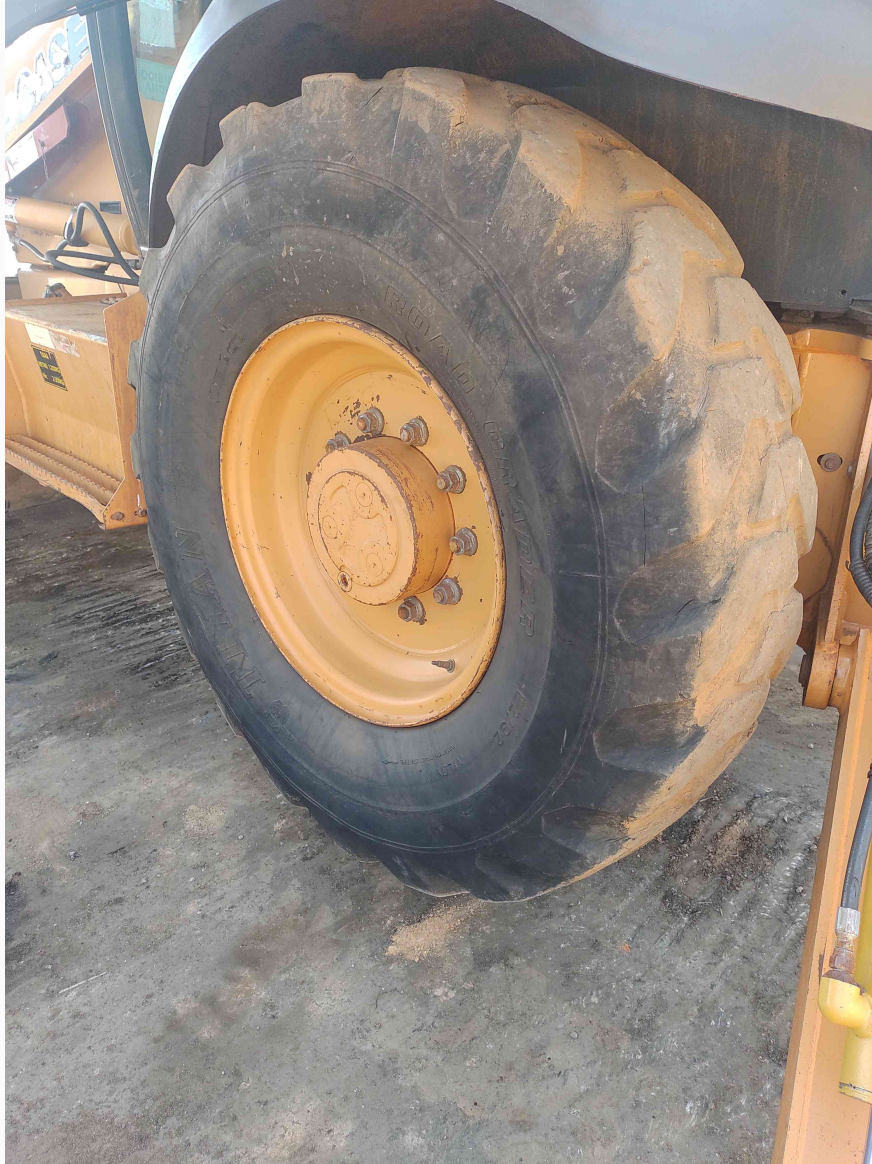
Insira fotos dos pneus:

Pneu traseiro direito está esvaziando,pode está furado. Estado geral dos pneus é ruim.

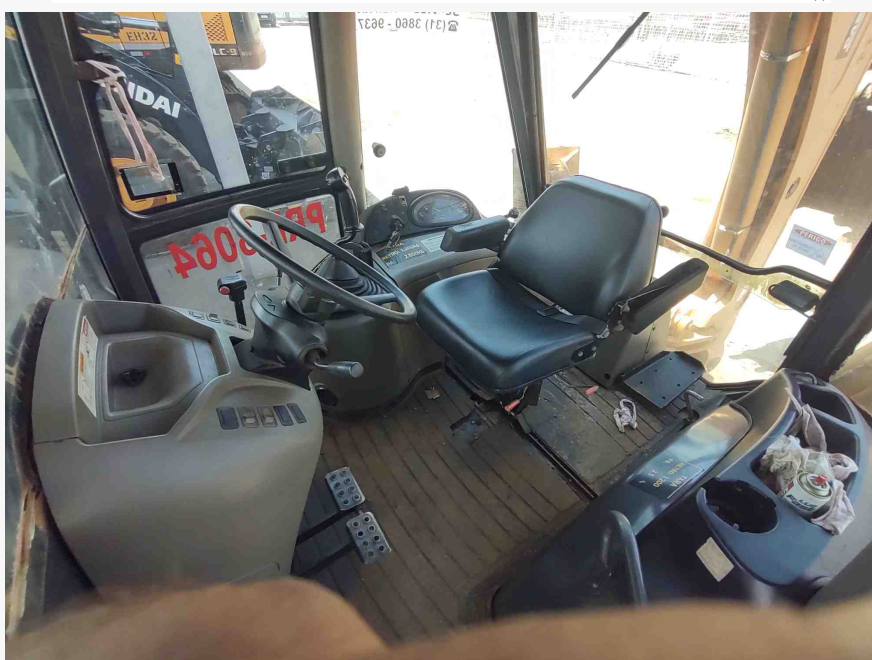
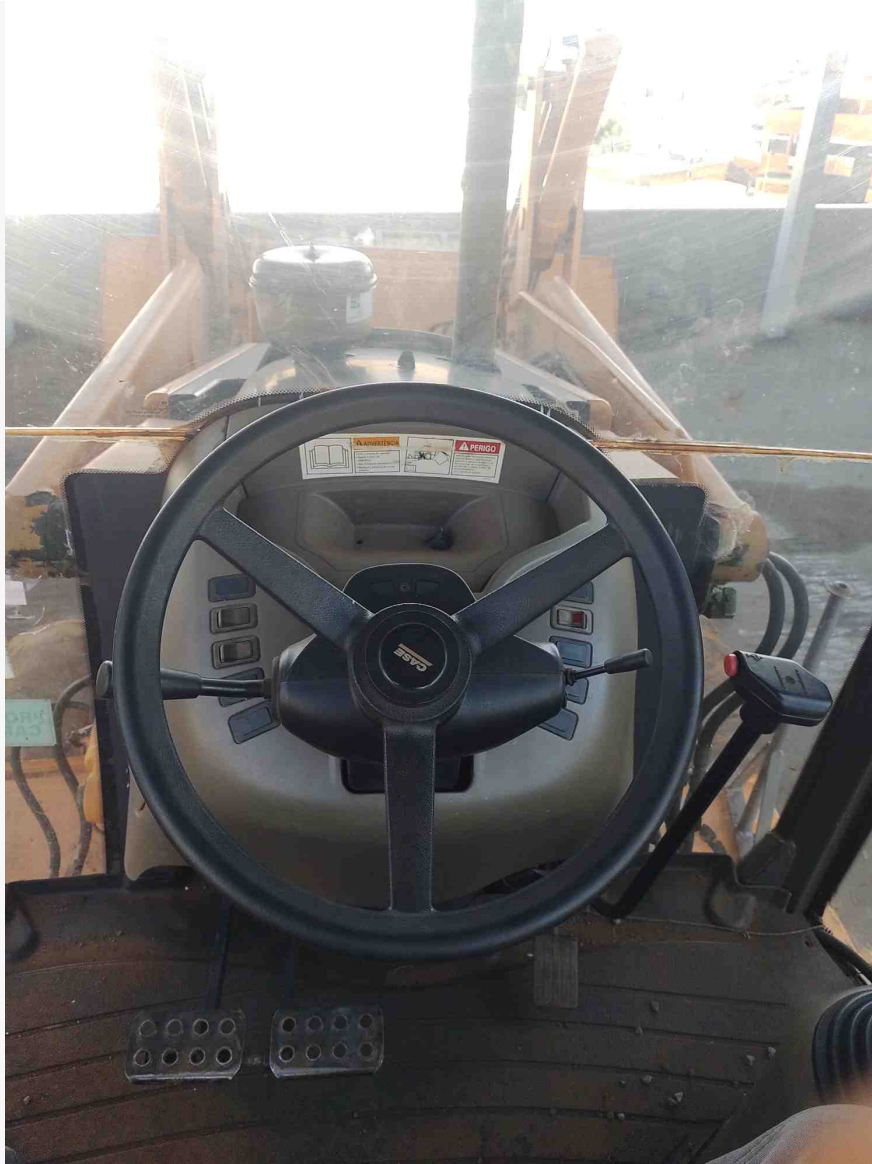
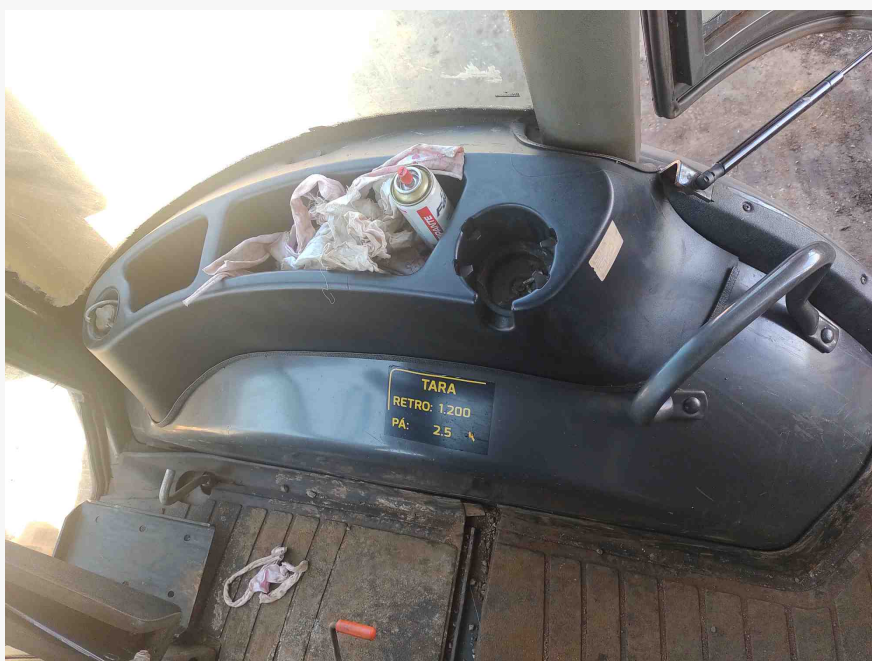
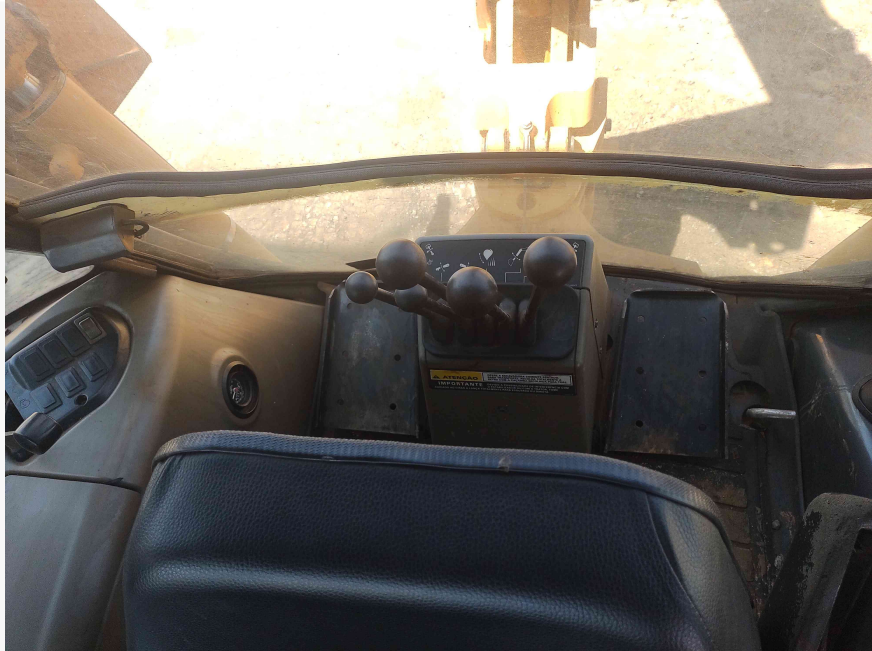
Insira fotos internas da cabine:

Banco com articulação quebrada
