Data:	#sexta-feira, 19 de maio de 2023	CNPJ:	14168536002500
Equipamento:	ESCAVADEIRA - ESCAVADEIRA R140-LC	Técnico:	MARCIO FRANCISCO DE SOUZA
Número de série:	ano 2020	Solicitante:	CONTAGEM
Nome:	CONTAGEM	Ativ / Sub:	7749 / 93607

RMC Terraplenagem

Escavadeira Hidráulica

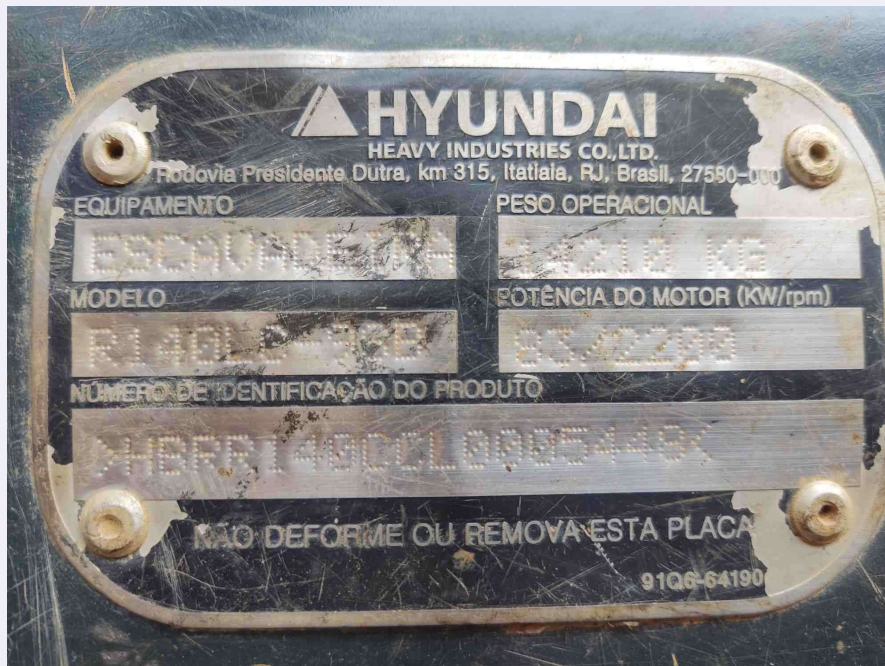
Nº de série

CCL0005448

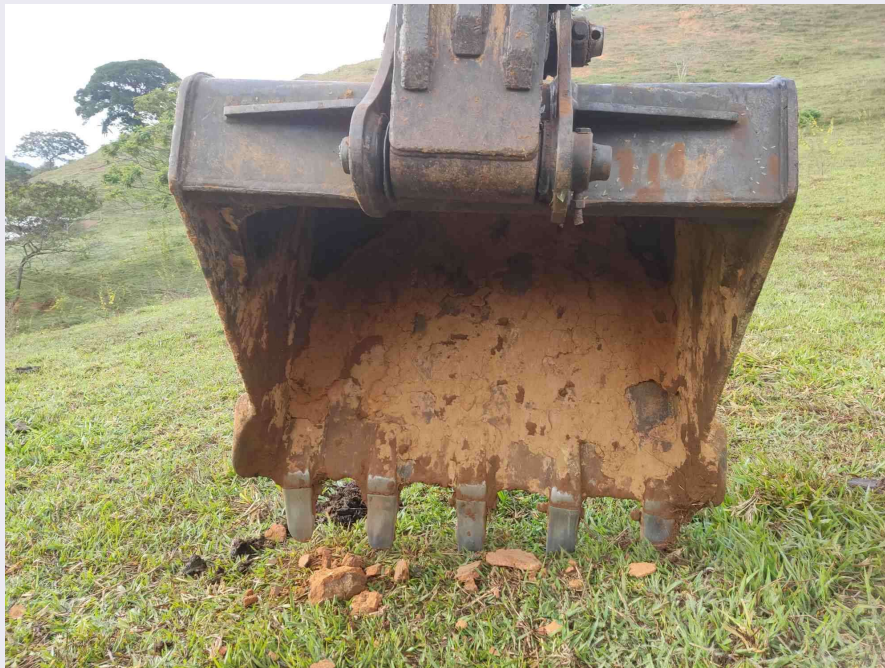
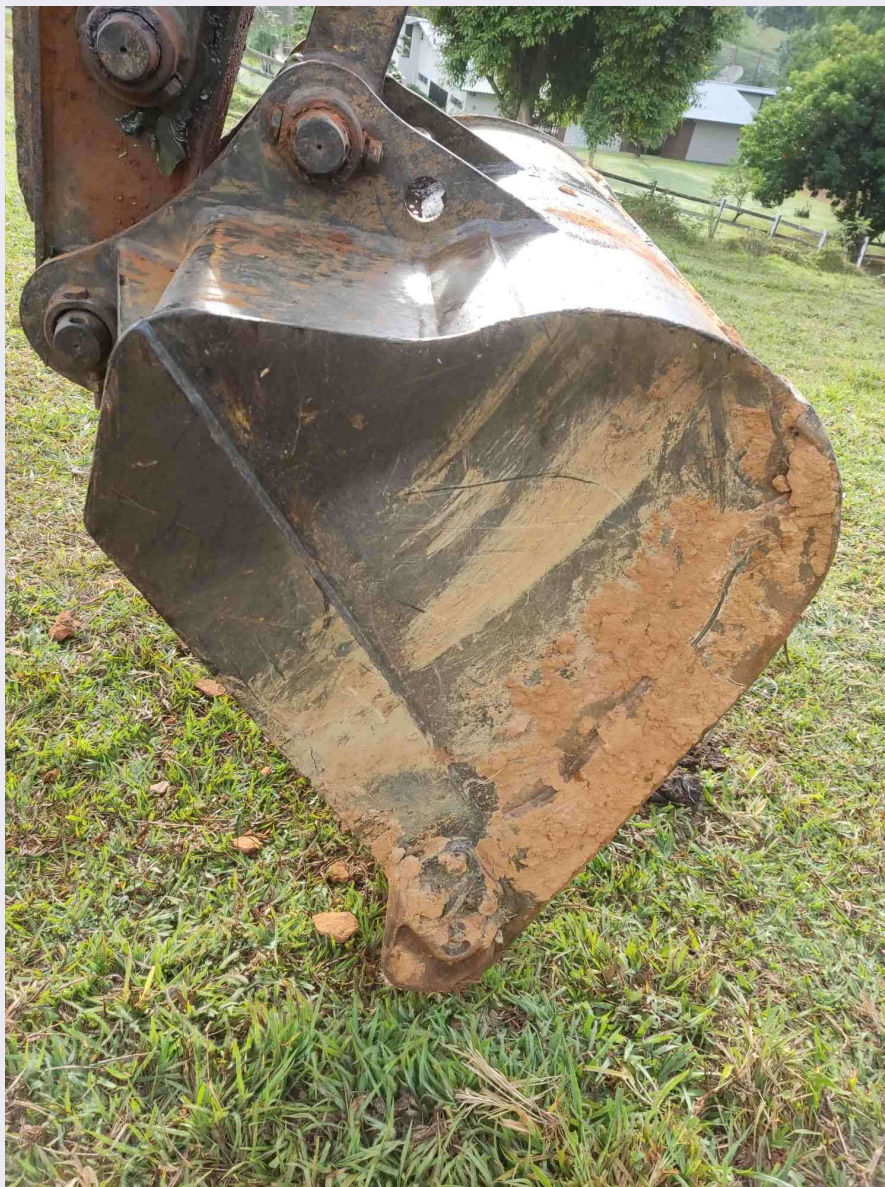
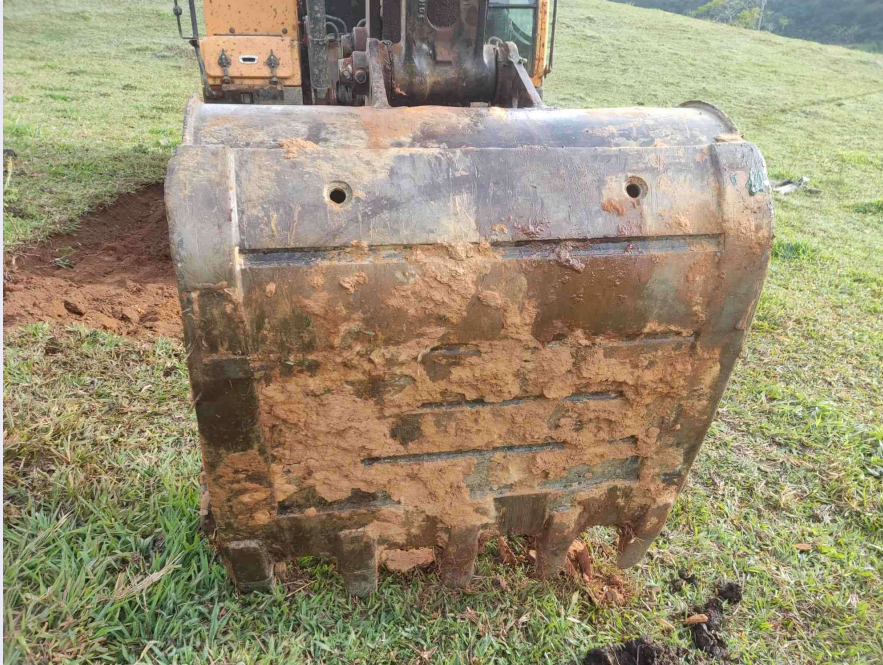
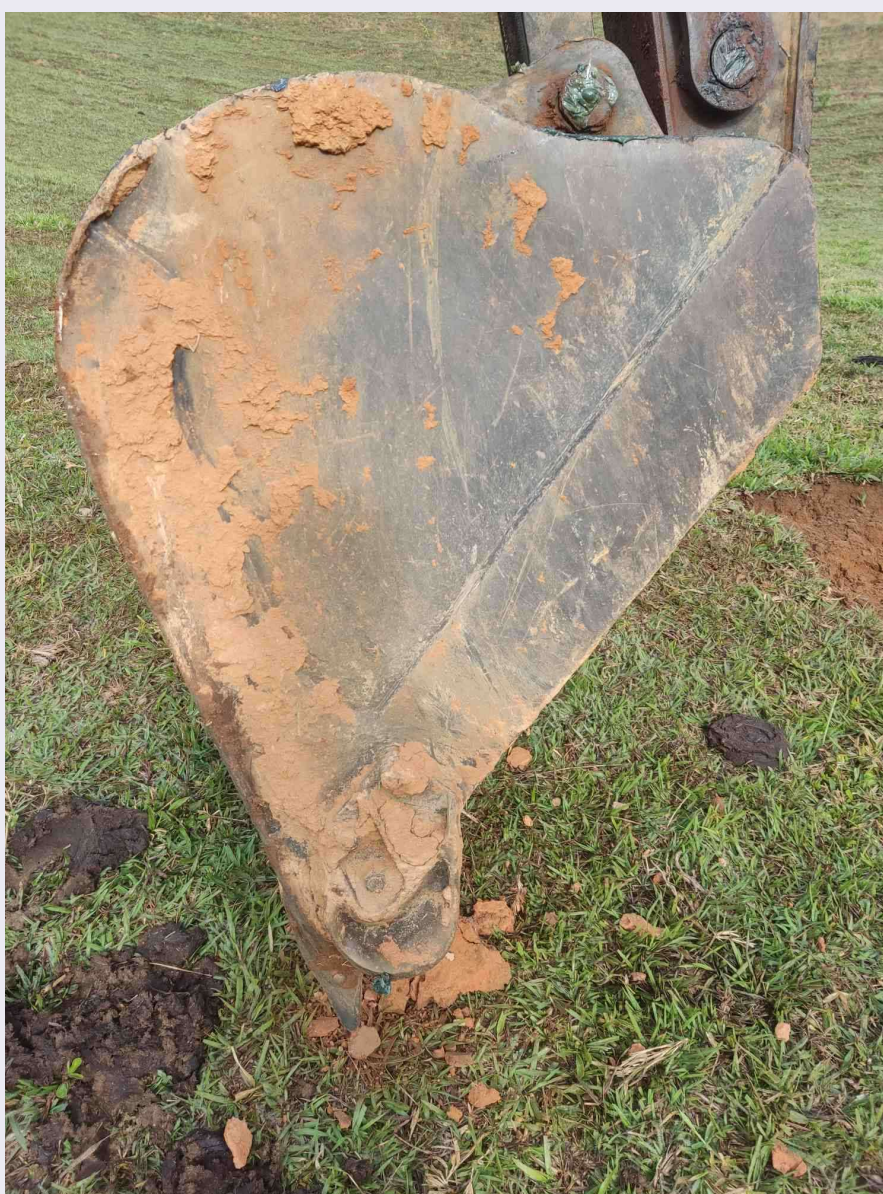
Insira foto da caçamba / concha:

Trava de fixação dos dentes usando parafusos, cortador lateral lado direito com desgaste acentuado, furos com os olhais ovalizado.

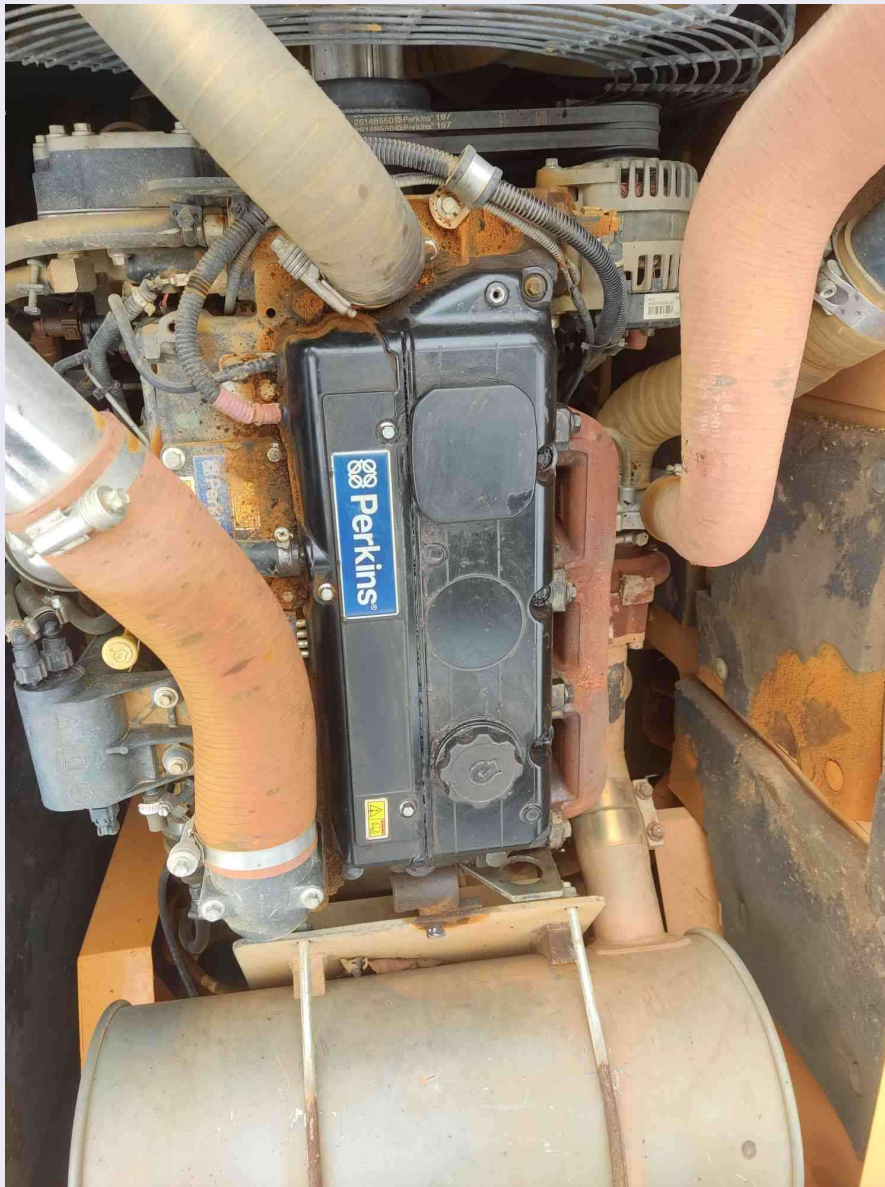
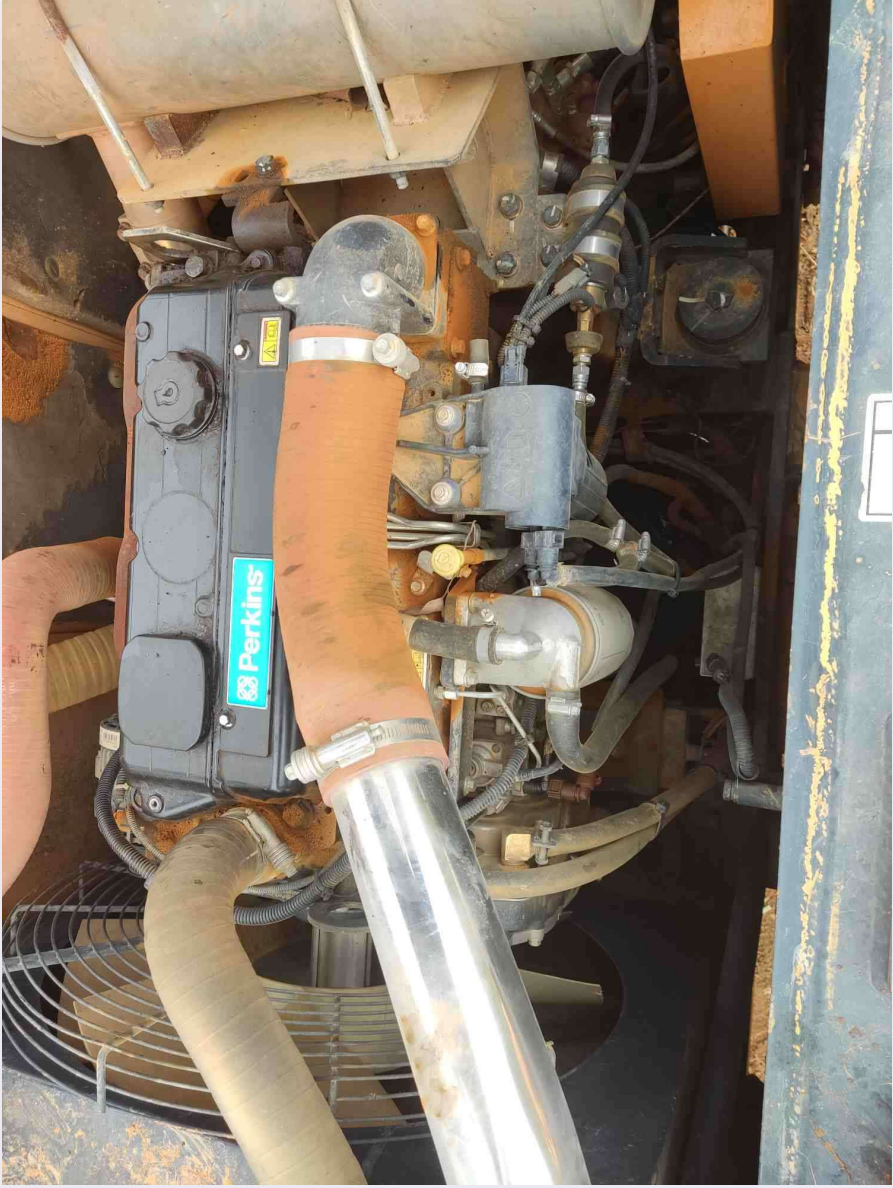
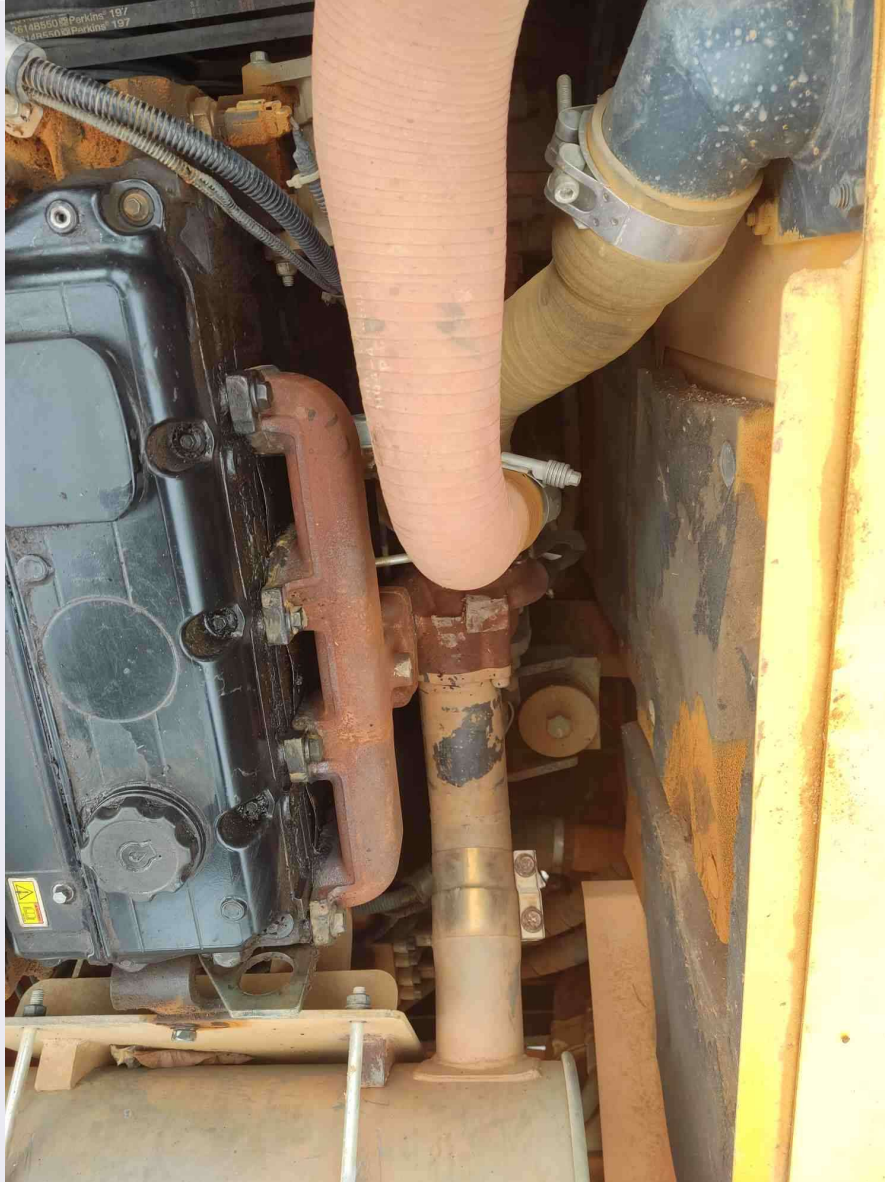
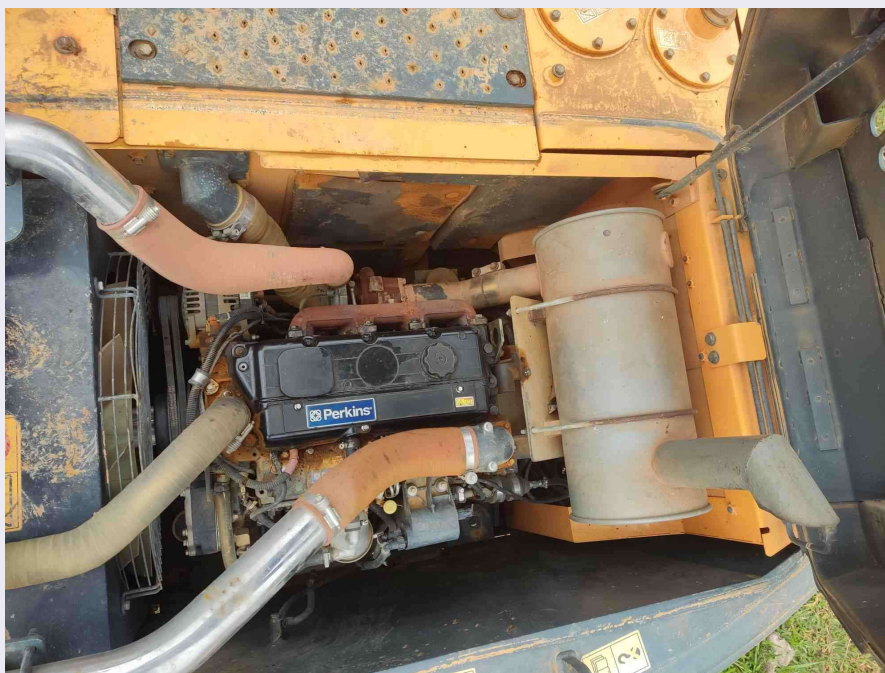
Insira fotos do motor:

Motor sujo com marcas de óleo lubrificante externo, informação do cliente que ao abastecer na troca de óleo teve derramamento na parte superior do motor. Cliente informou que foi substituído por

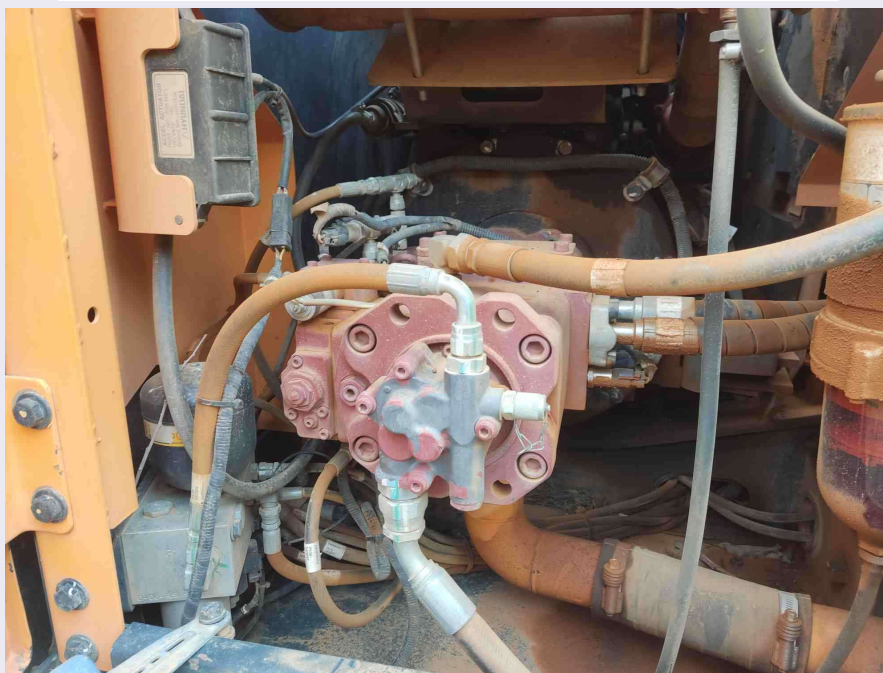
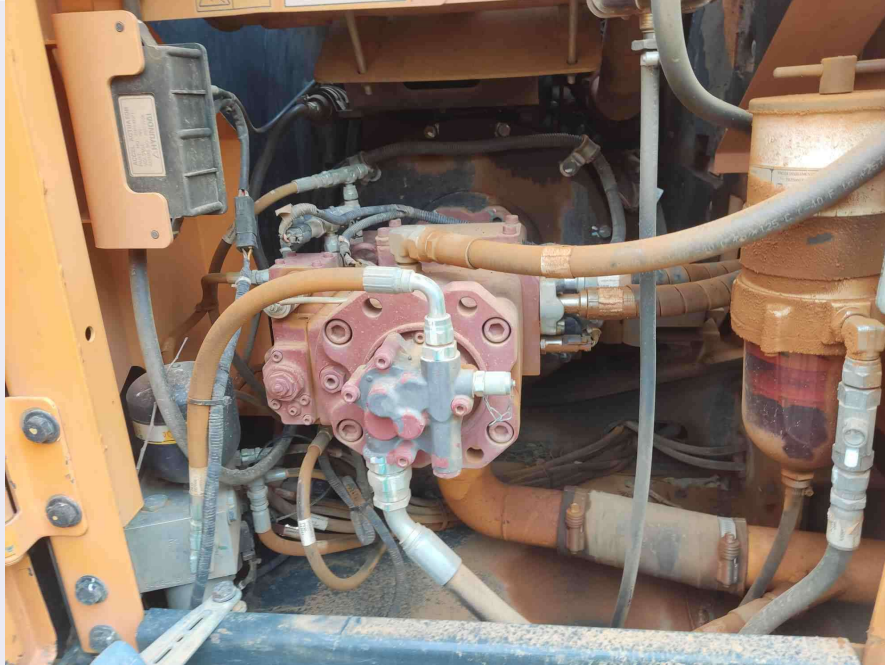
Insira fotos das bombas e conexões:

Sistema hidráulico sem vazamento e com funcionamento normal.

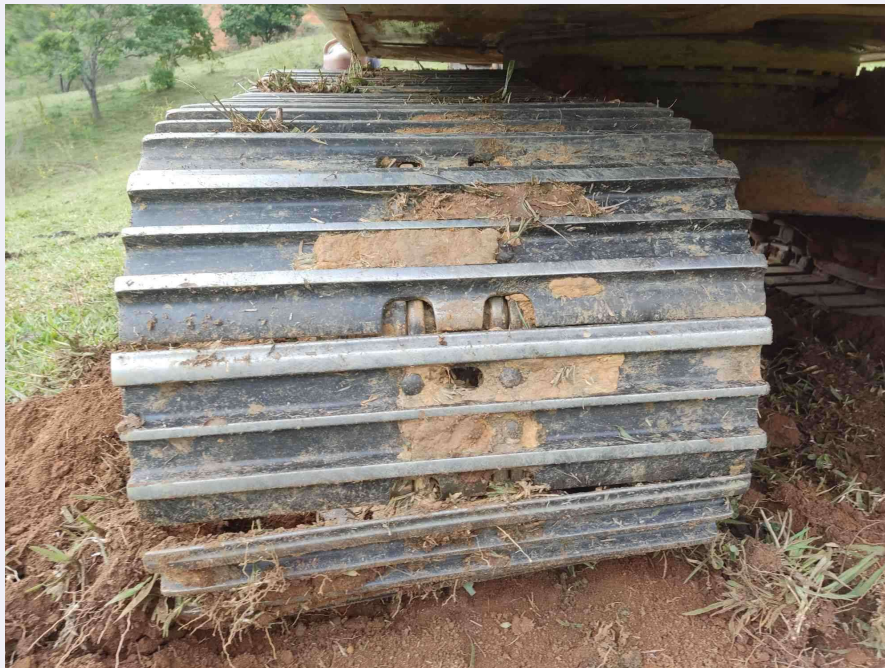
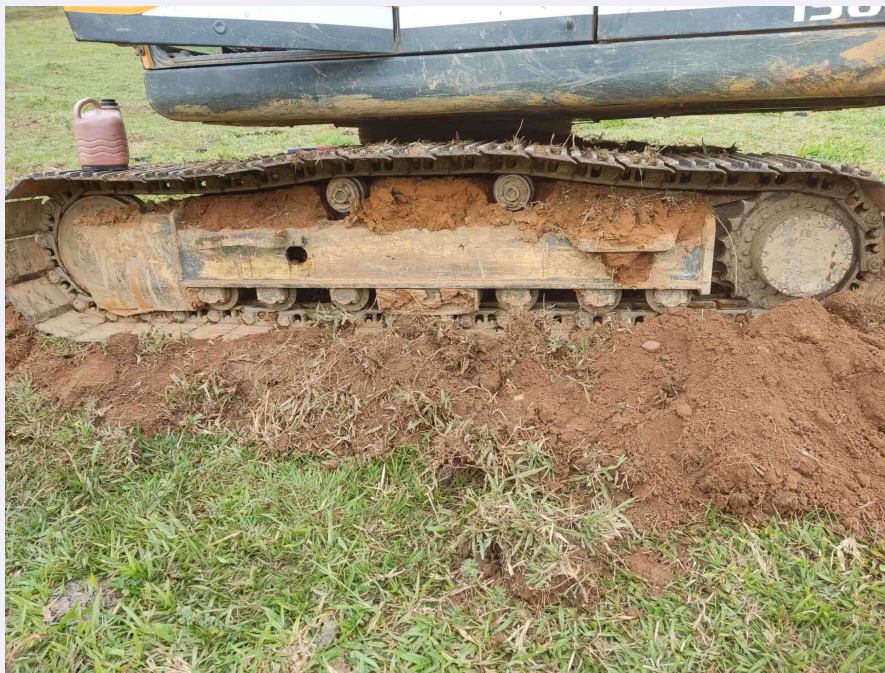
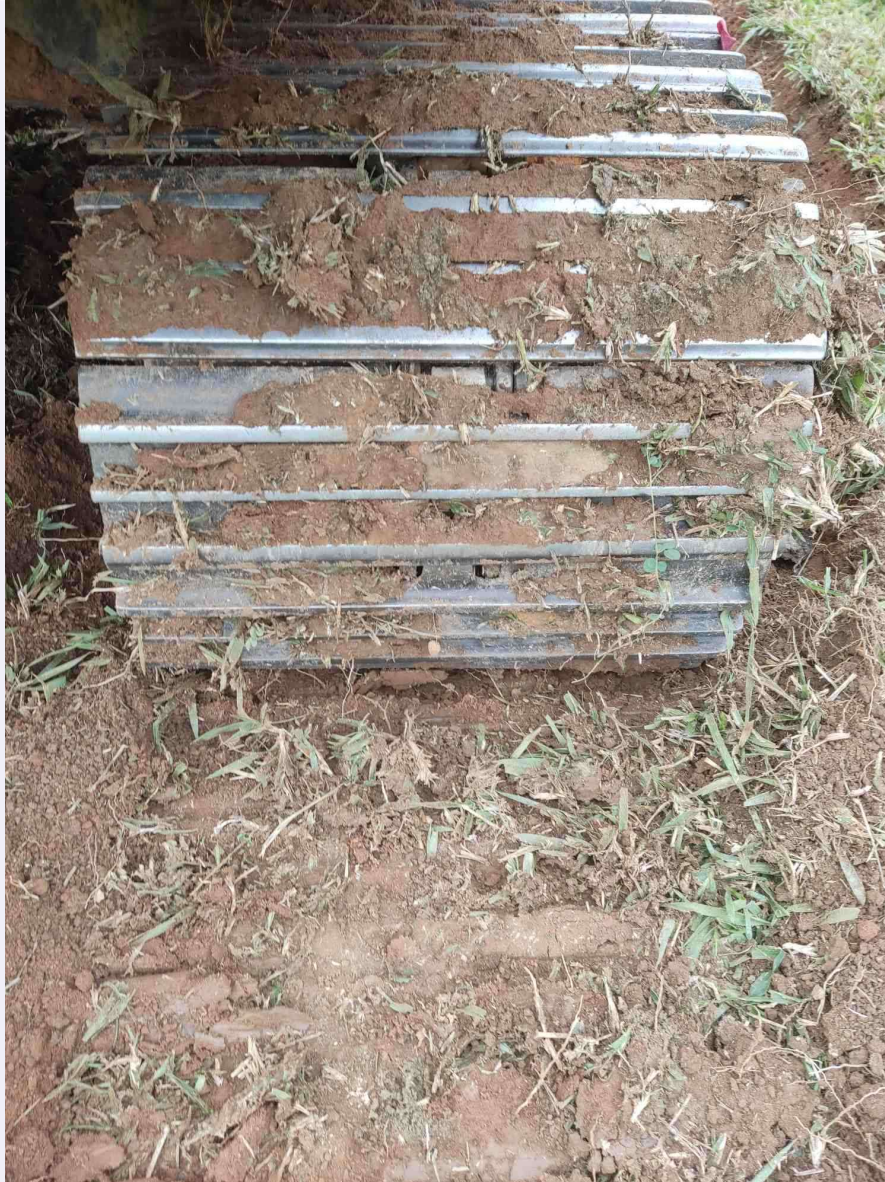
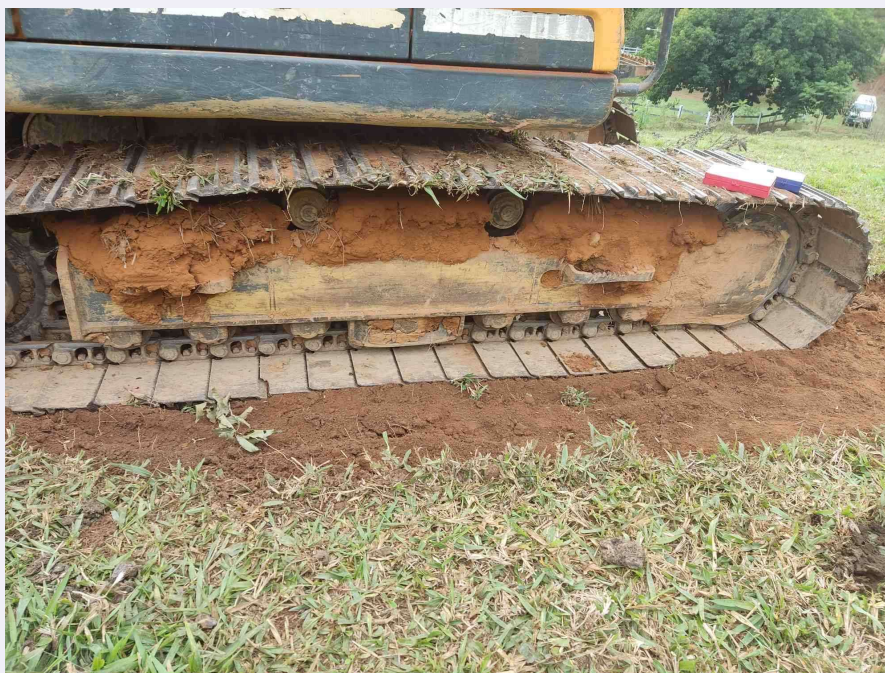
Insira fotos do material rodante:

Duas primeiras fotos material rodante lado esquerdo. demais fotos material rodante Lado direito.

Folga entre pinos e buchas, alguns parafusos sapatas folgados, seguimentos bons, rodas guias, lado direito e esquerda, substituídas.
